# IDENTIFICATION DU PATRIMOINE, BÂTI ET NON BÂTI, REMARQUABLE

## Plan Local d'Urbanisme

### CHANTILLY Annexe 11

Ville de  
**Chantilly**  
Ville d'Art et d'Histoire

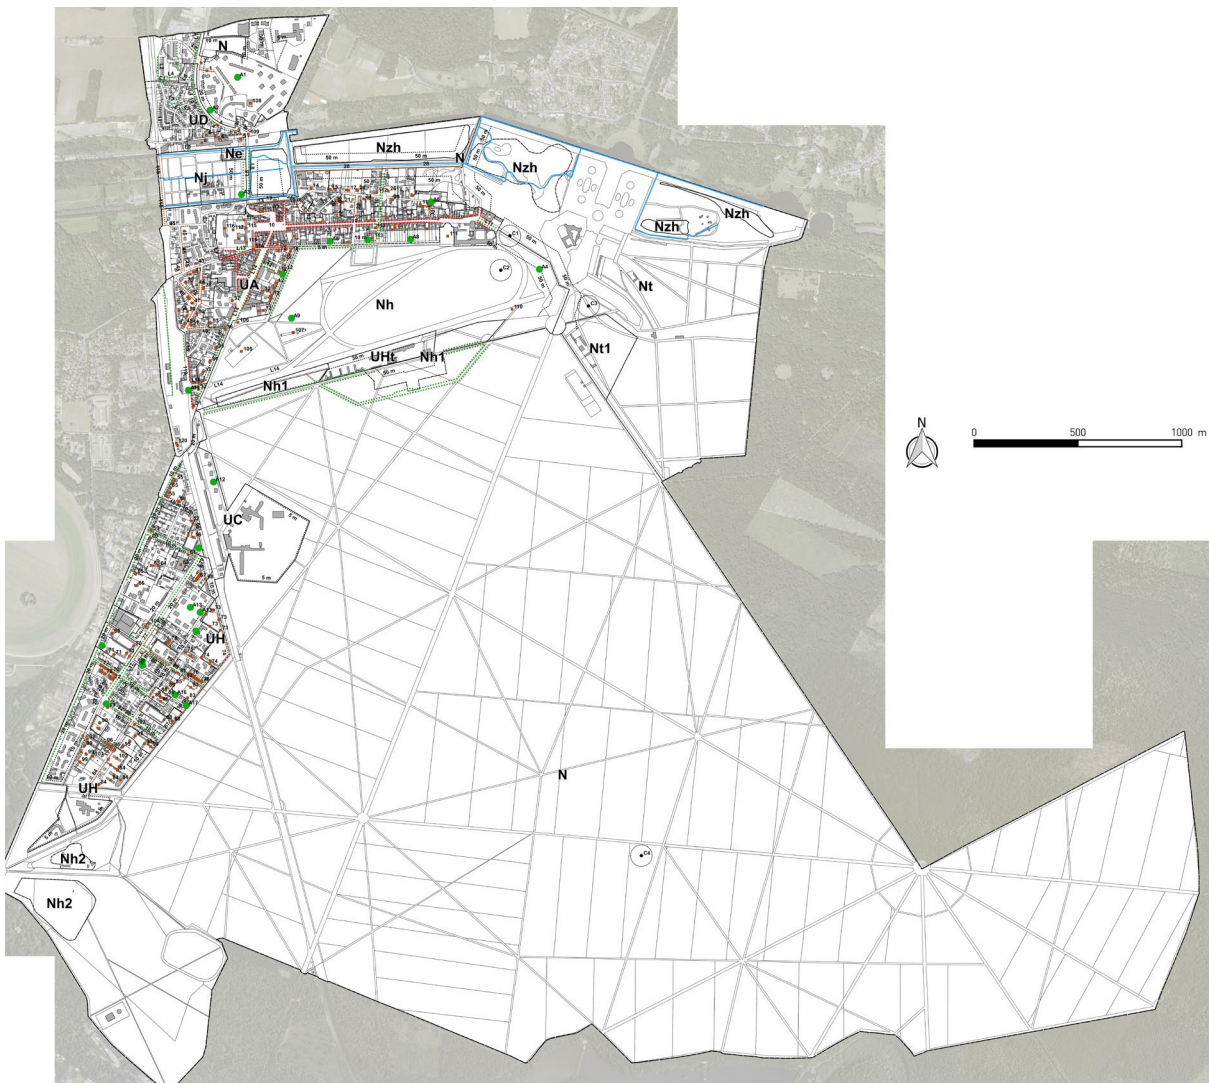
## Patrimoine naturel

Arbres et massifs arbustifs remarquables
-

Alignements d'arbres ou haies

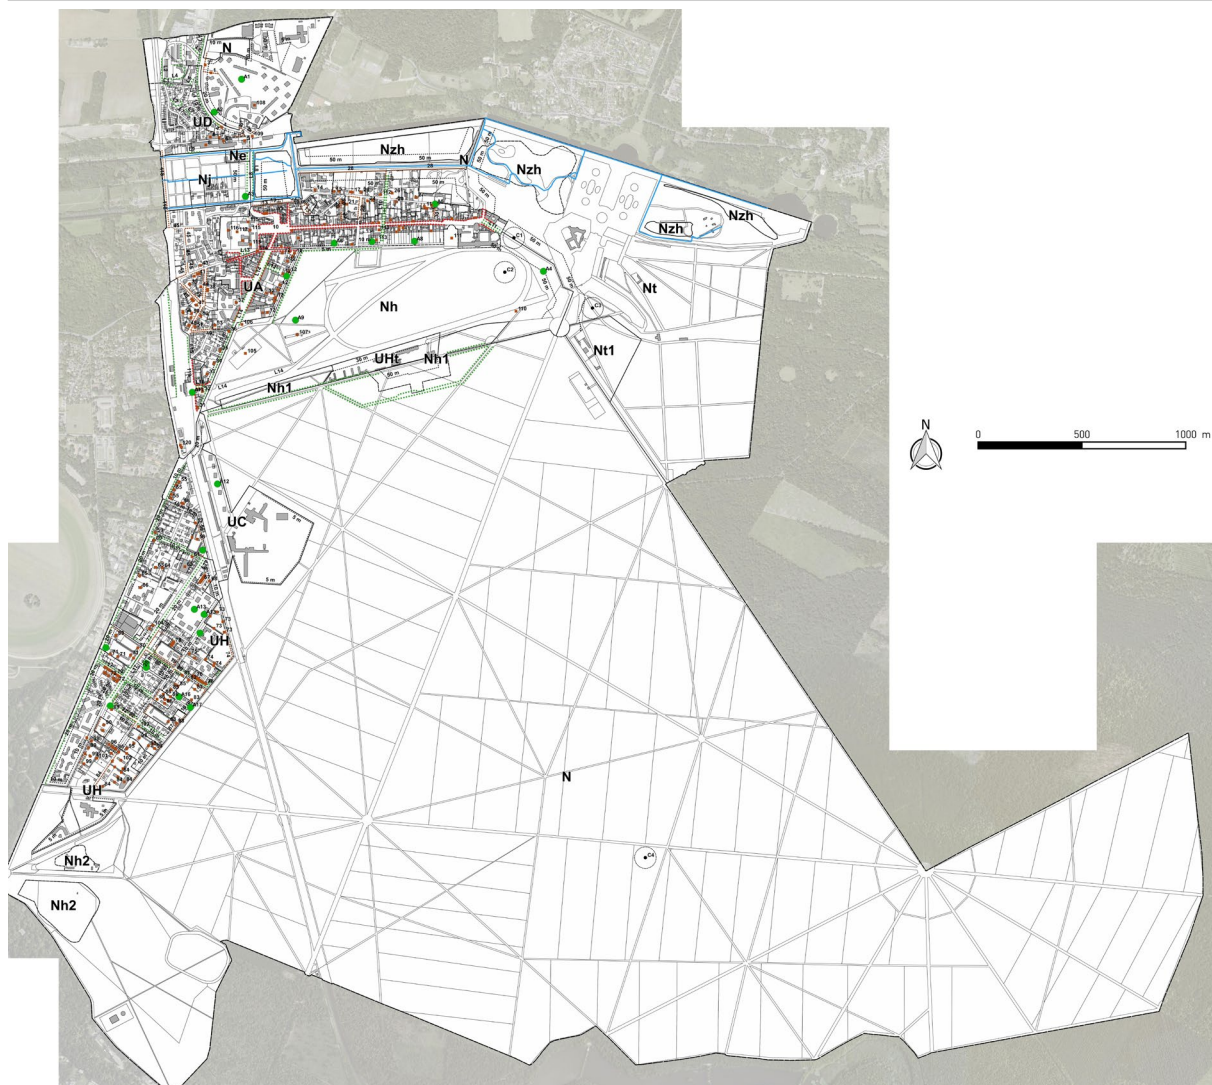
## Patrimoine bâti local à préserver

- Bâtiment
- ..... Mur
- ..... Alignement de façades

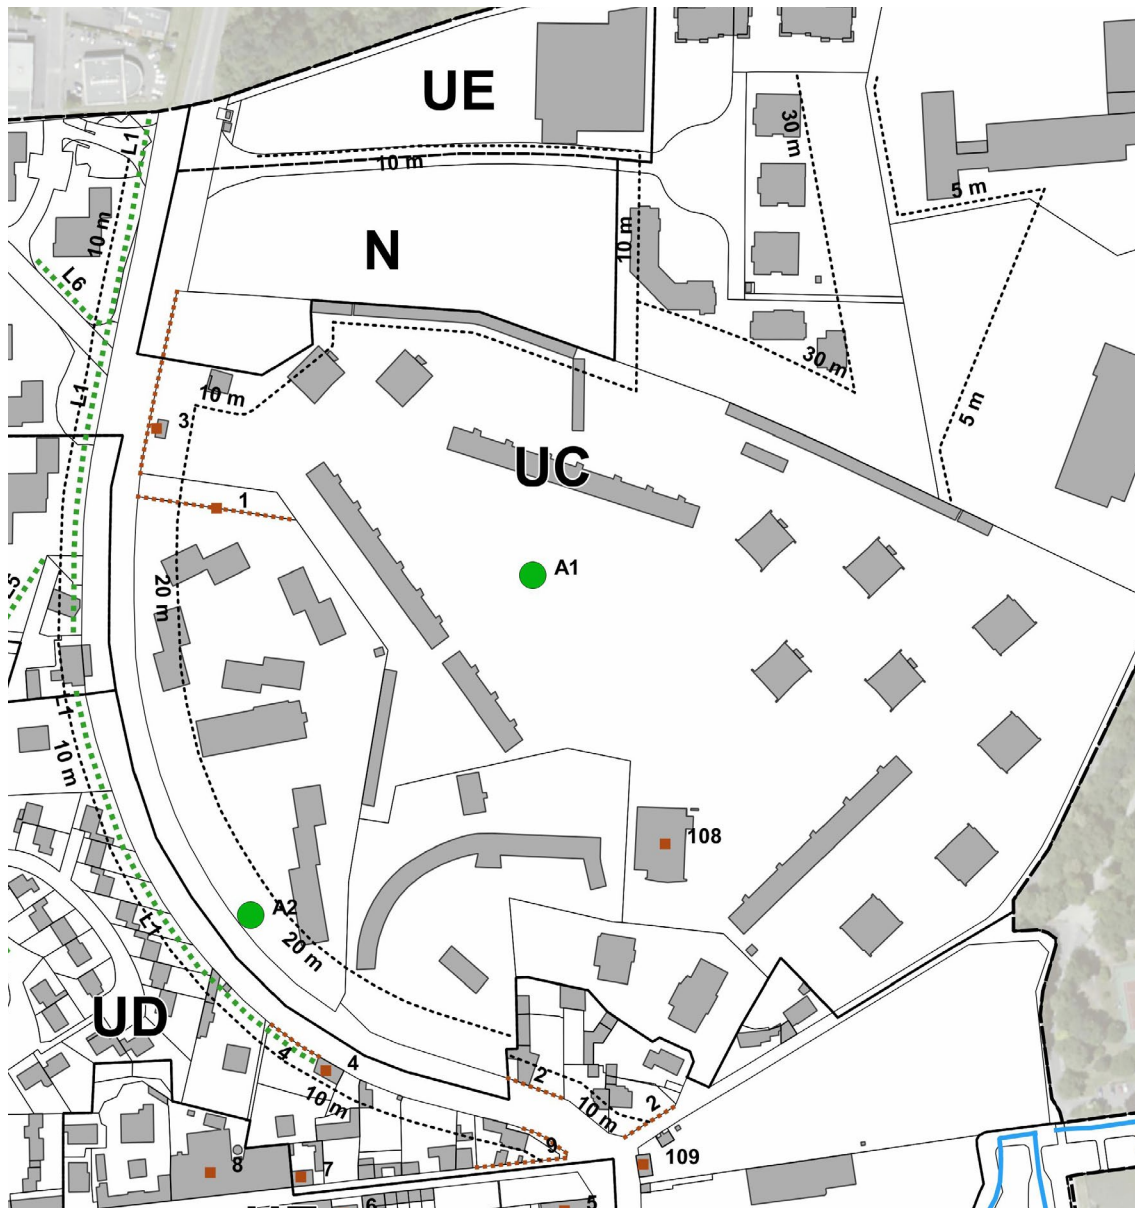
## Patrimoine naturel

- Arbres et massifs arbustifs remarquables
- ..... Alignements d'arbres ou haies

## Patrimoine bâti local à préserver

- Bâtiment
- ..... Mur
- ..... Alignement de façades

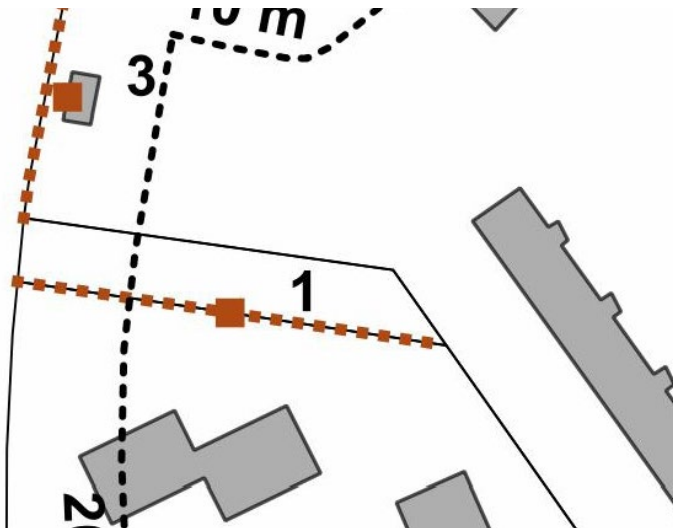
## Identification 1

Type : bâti  
Nom : mur  
Activité : clôture  
État de conservation : moyen

Mur d'environ 1,8 mètres de hauteur qui marque les limites du secteur le Coq Chantant.

Mur en pierre de taille calcaire, appareil moyen régulier.

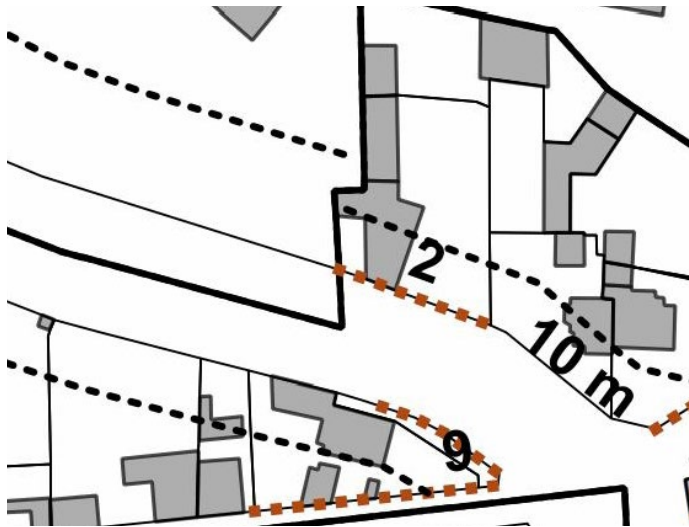
## Identification 2

Type : bâti  
Nom : mur  
Activité : clôture  
État de conservation : moyen - mauvais

Il s'agit d'un mur en pierre taillée qui établit les limites de la parcelle. Appareil moyen régulier. La hauteur du mur fait environ 1,60 mètres. Il est achevé par une clôture métallique.

Mur en pierre de taille, jointoyé au ciment.

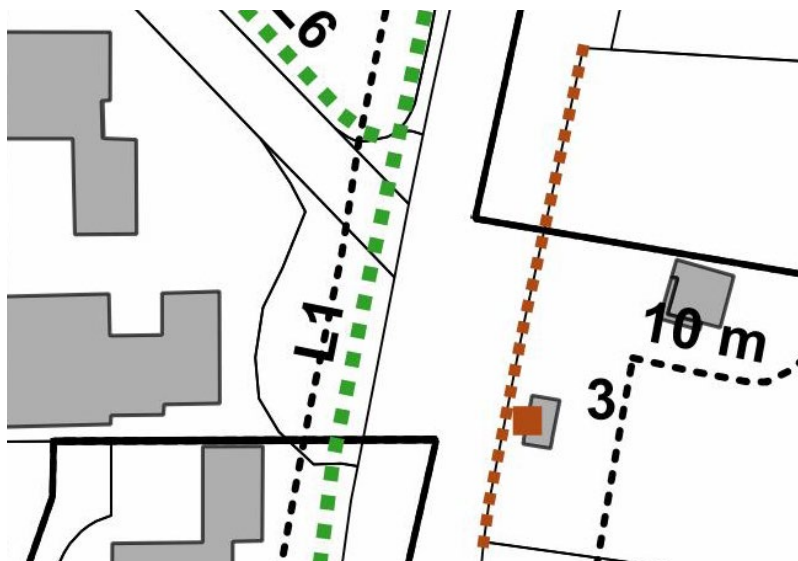
## Identification 3

Type : bâti  
Nom : maison ancienne  
Activité : abandonné  
État de conservation : moyen

Petite maison localisée à l'entrée du quartier du Coq Chantant. Il s'agit d'une construction d'un niveau + comble, avec une toiture à deux pans avec croupe, une lucarne. L'entrée est marquée par une colonne et des détails en plâtre.

Murs en brique céramique et en béton, en appareil régulier. Premier étage peint en beige. Toiture en ardoise, avec une structure en bois.

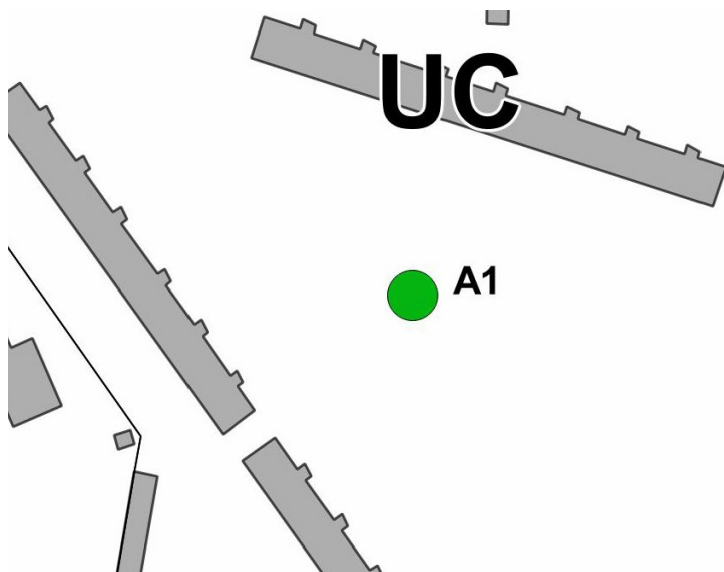
## Identification A1

Type : végétal  
Nom : front boisé  
Espèce : plusieurs  
État de conservation : bon

Front boisé entourant une aire libre de jeux. On trouve des nombreuses espèces de grande taille qui créent un ambiance qualitative.

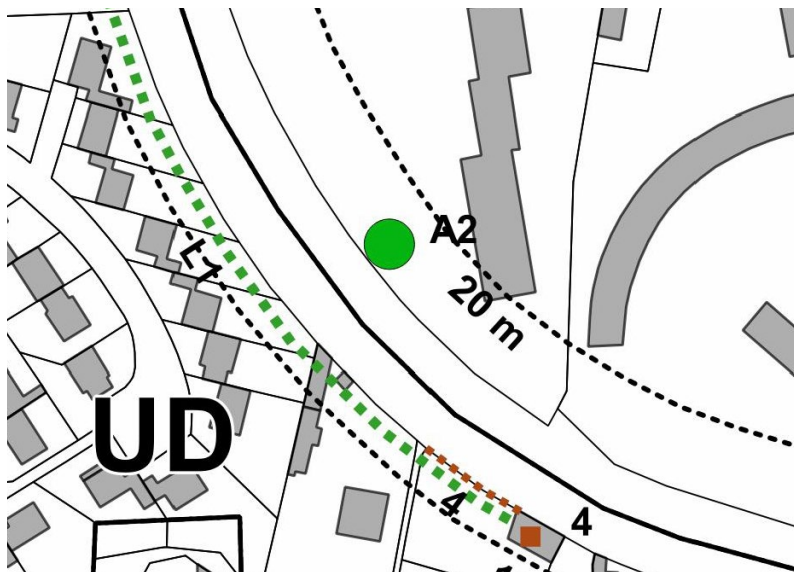
**Identification** A2

Type : végétal  
Nom : espace boisé  
Espèce : plusieurs  
État de conservation : bon

Dans cette avenue on peut trouver des marronniers et autres espèces d'arbres encadrant la voie aux deux côtés de l'avenue et qui marquent la porte de la ville. Ils complètent la perspective de la vallée et la ville.

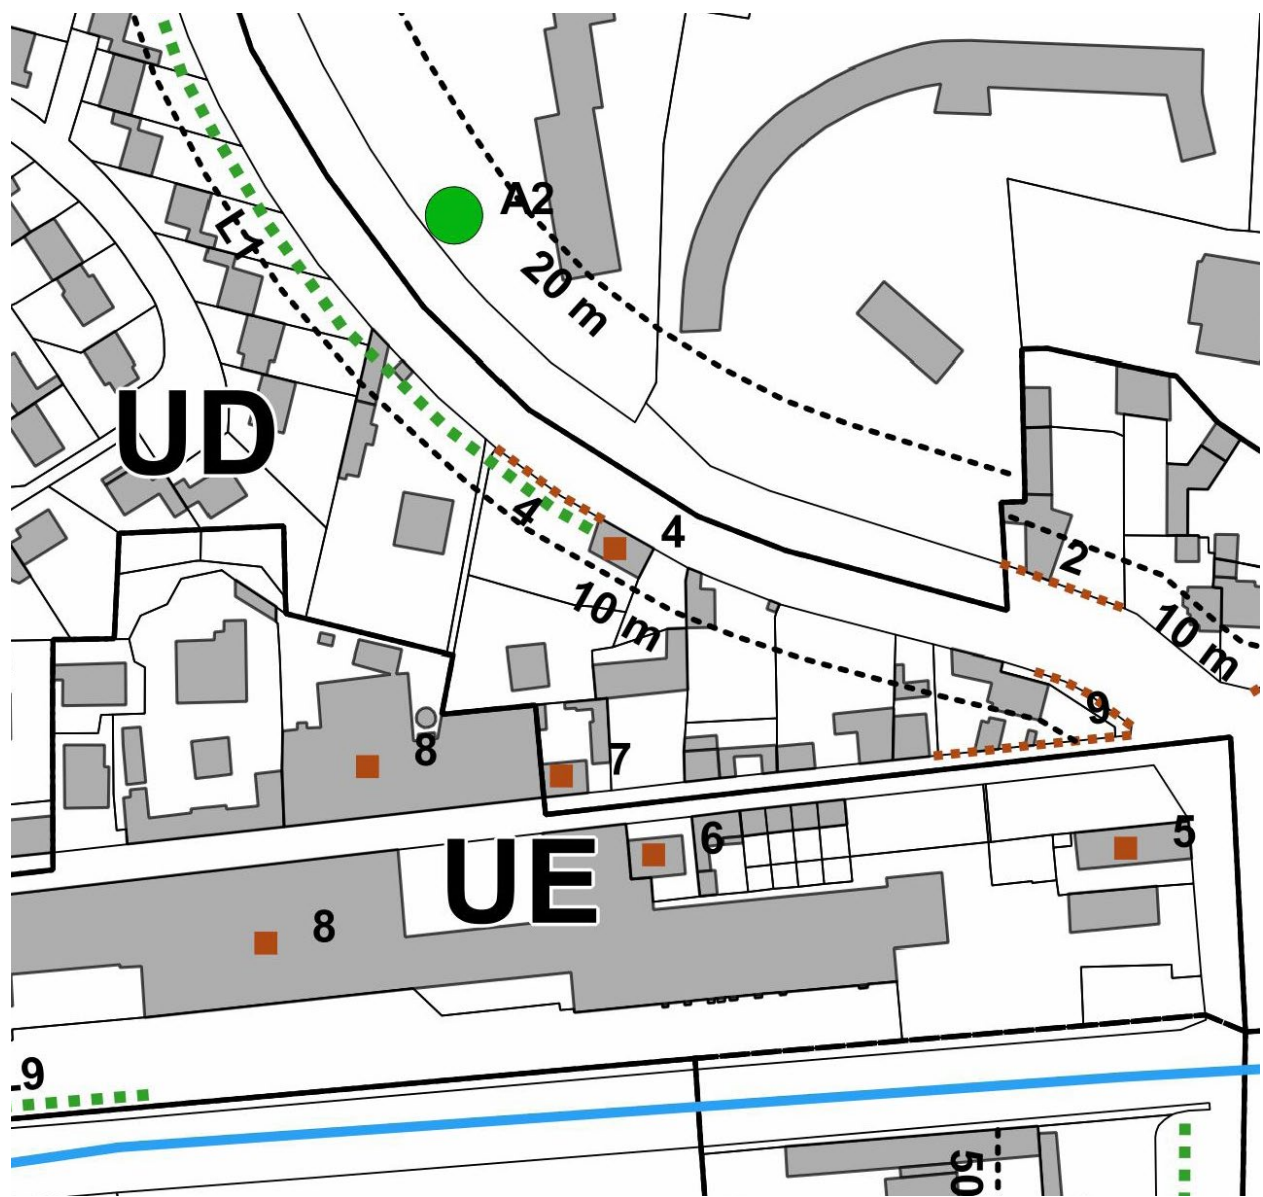
## Patrimoine naturel

Arbres et massifs arbustifs remarquables

Alignements d'arbres ou haies

## Patrimoine bâti local à préserver

Bâtiment

Mur

Alignement de façades

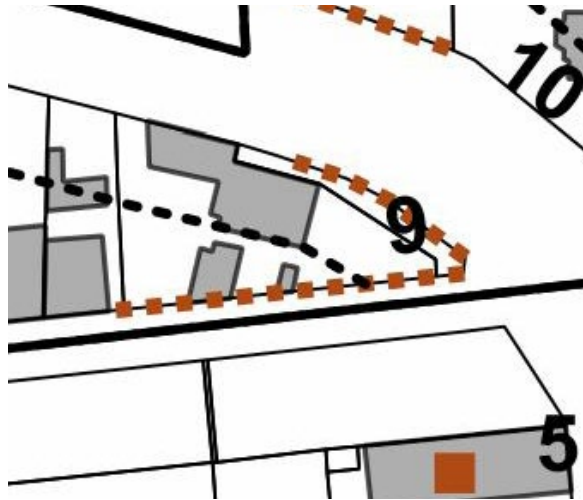
## Identification 9

Ce sont d'anciens murs entourant une propriété peut-être liée à l'activité industrielle. Les murs sont dégradés et certaines zones ont été renforcés par une couche de mortier. Une petite construction est associée à ce mur.

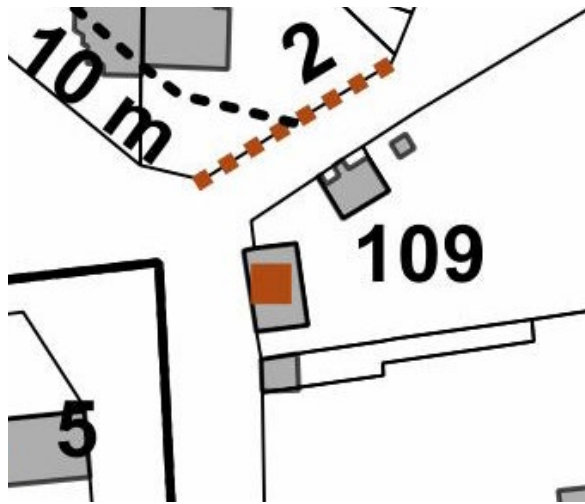
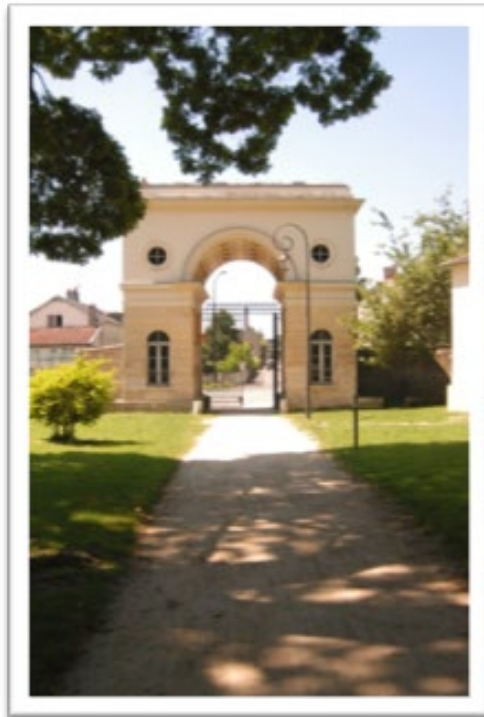
## Identification 109

Cette porte imposante est le seul vestige d'un grand ensemble industriel du début du XIX siècle. «L'usine», construite en 1789 peu avant le départ des princes, abrita une fabrique à laminier le cuivre et la filature de laine Richard-Lenoir. Après la faillite des entreprises Richard-Lenoir en 1824, tour à tour fonctionnèrent dans ces bâtiments: une fabrique de faïence, d'impression d'étoffes, d'aiguilles, de passementerie, de papier. Le duc d'Aumale fit démolir les bâtiments mais garda la porte qui aujourd'hui, donne accès au parc Watemaël-Boitsfort.

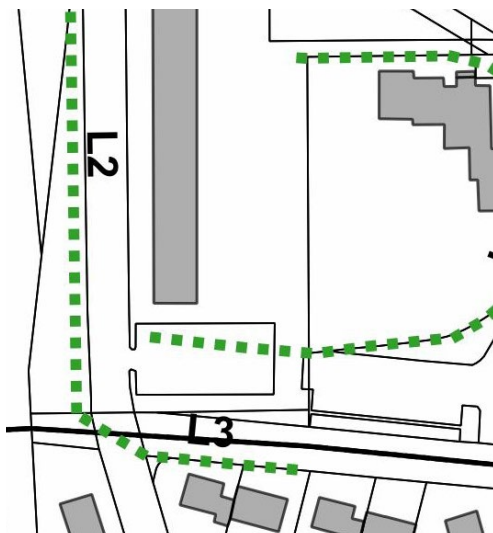
L3

Il s'agit de plusieurs alignements d'arbres entourant le parking.

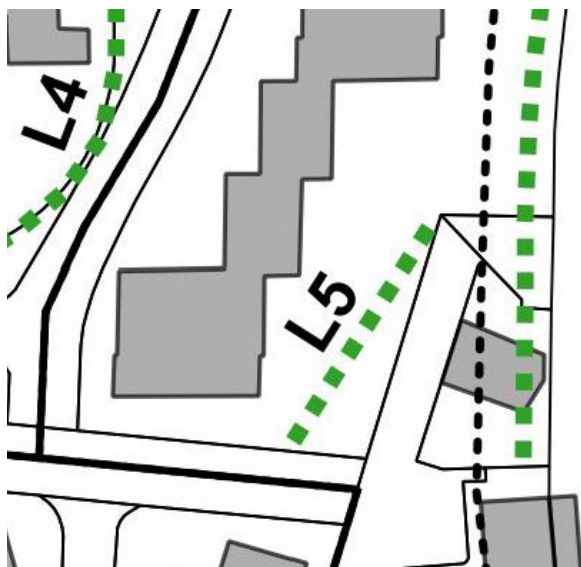
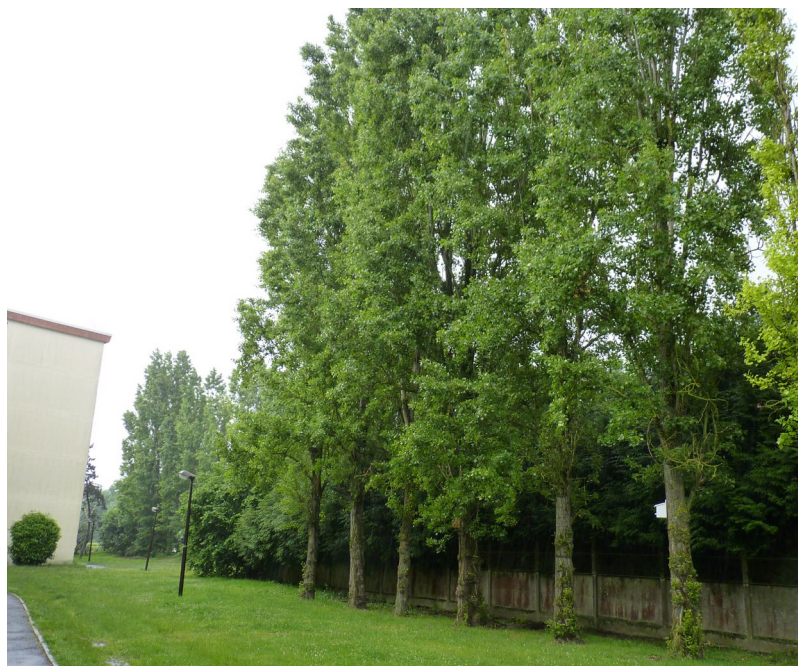
**Identification** L5

Type : végétal  
Nom : alignement d'arbres  
Espèce : peupliers  
État de conservation : bon

Alignement de grandes peupliers marquant les limites de l'urbanisation.

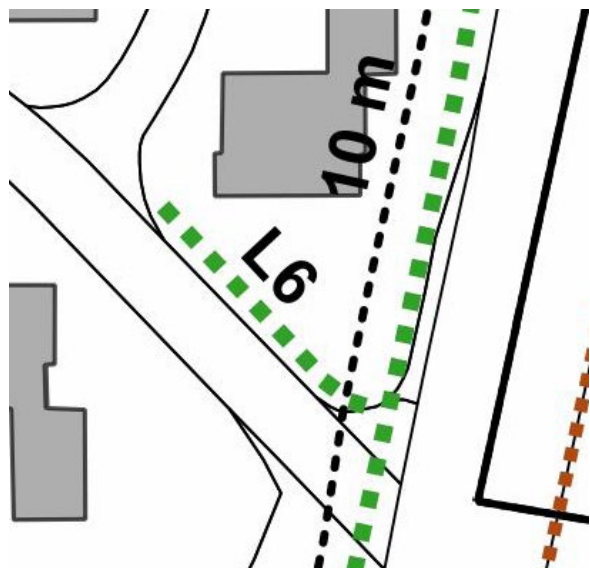
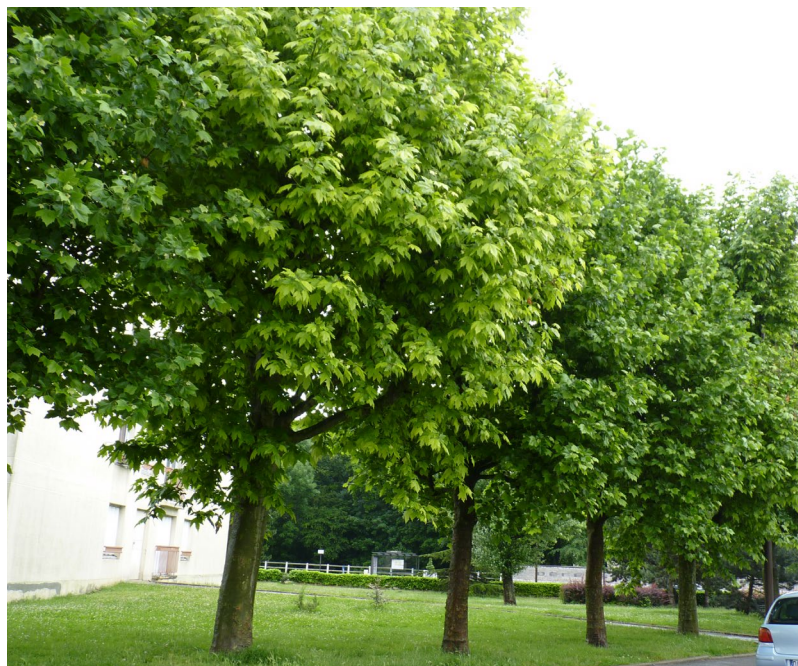
**Identification** L6

Type : végétal  
Nom : alignement d'arbres  
Espèce : platanes  
État de conservation : bon

Alignement d'arbres longeant la rue.

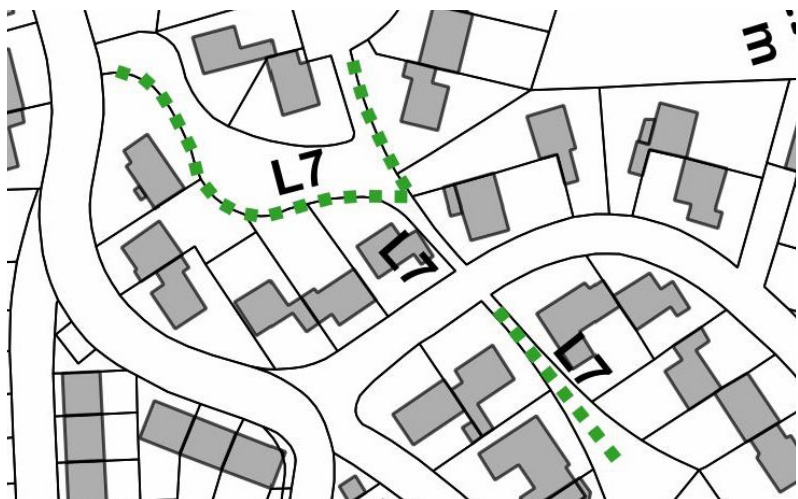
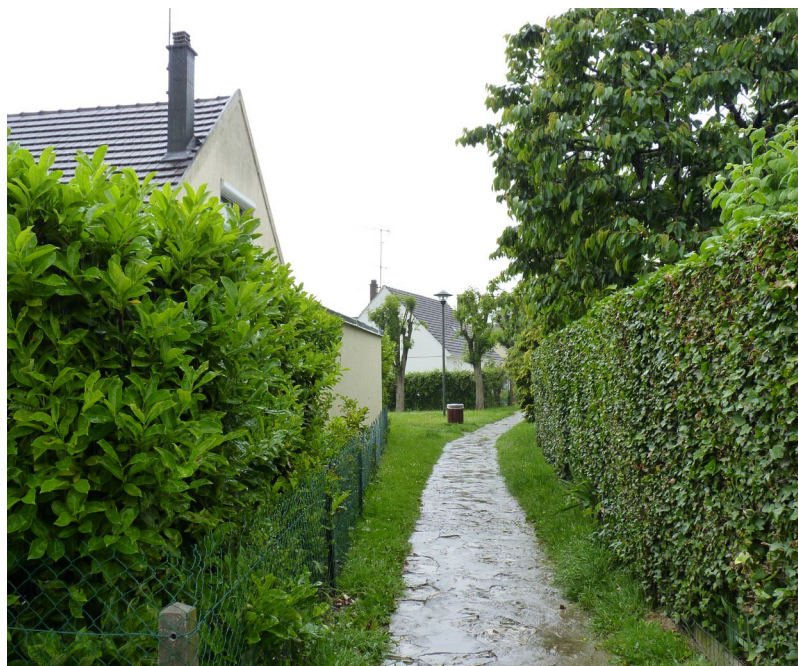
## Identification L7

Type : végétal  
Nom : alignement d'arbres  
Espèce : tilleuls  
État de conservation : bon

Alignement de tilleuls taillés en têtues localisés le long du cheminement piéton.

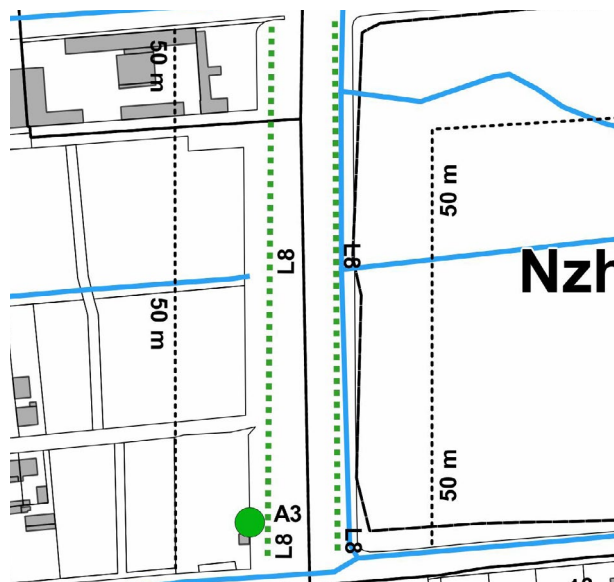
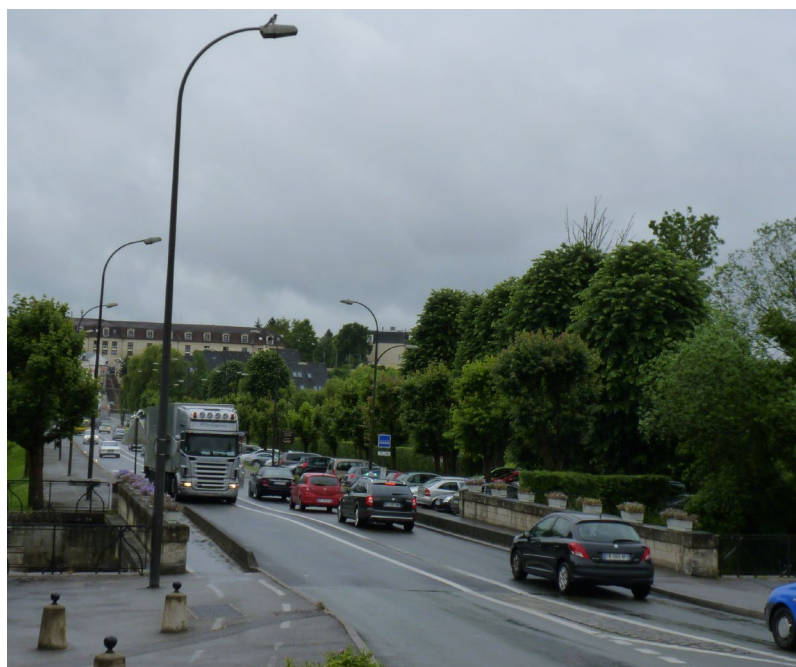
L8

Type : végétal  
 Nom : alignement d'arbres  
 Espèce : tilleuls, marronniers  
 État de conservation : bon

Il s'agit d'un double alignement d'arbres situés des deux côtés du passage de l'Avenue du Général de Gaulle. Au début de la rue, à côté de la Rue du Pont du Roi, un troisième alignement de marronniers complète cet ensemble.

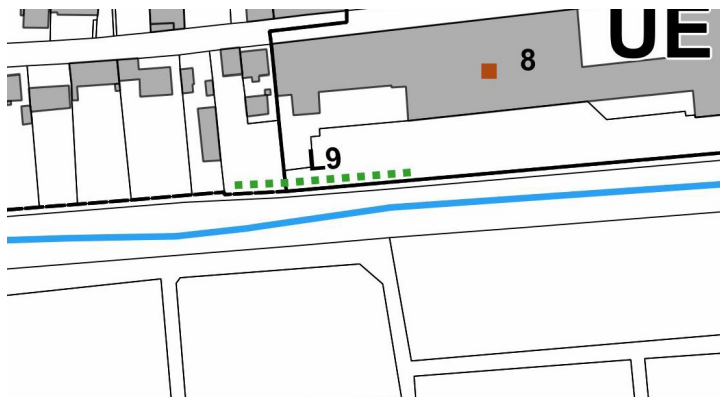
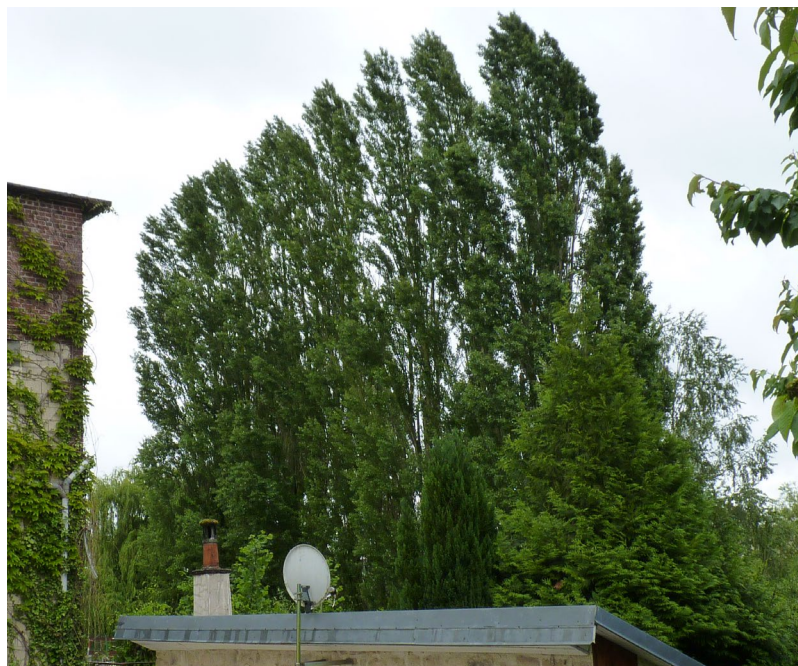
L9

Type : végétal  
Nom : alignement d'arbres  
Espèce : peupliers  
État de conservation : bon

Alignement de sept peupliers à côté de la Nonette, derrière l'ancienne usine Guillemillot.

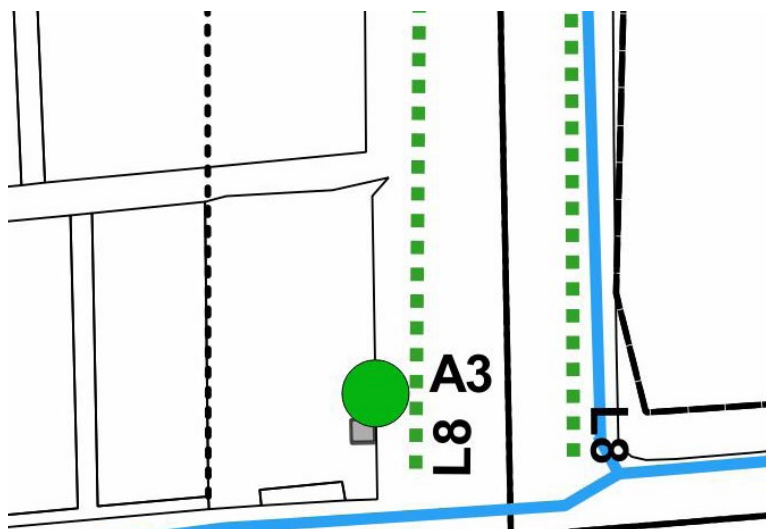
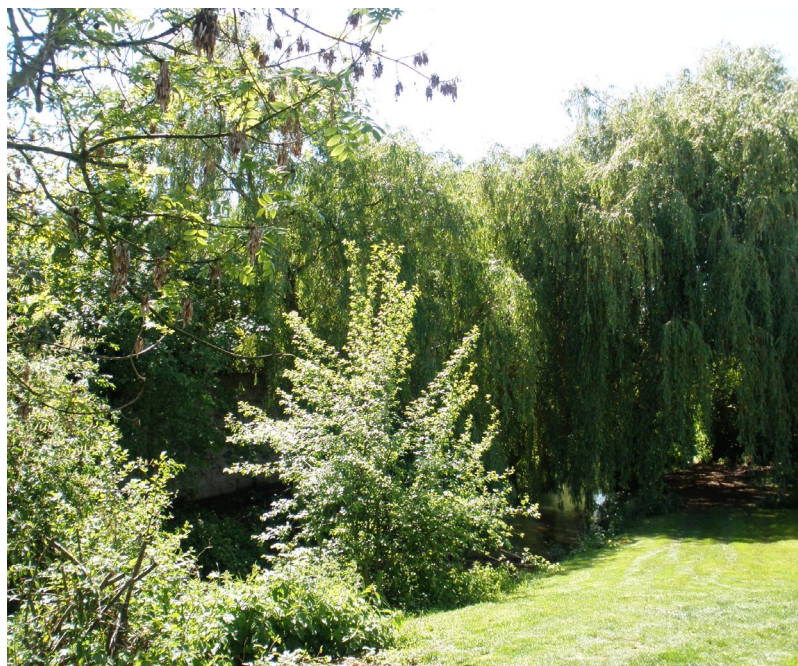
A3

Type : végétal  
Nom : ensemble d'arbres  
Espèce : plusieurs  
État de conservation : bon

Il s'agit d'un ensemble d'arbres disposé le long du canal. Le saule pleureur, qui marque le carrefour entre l'avenue du Général de Gaulle et le quai de la Canardière, est l'élément le plus remarquable de cet ensemble boisé et caractérise le site par sa forte présence.

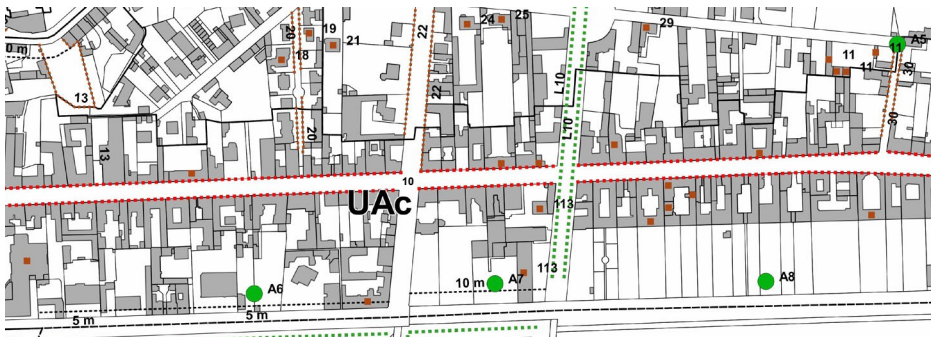
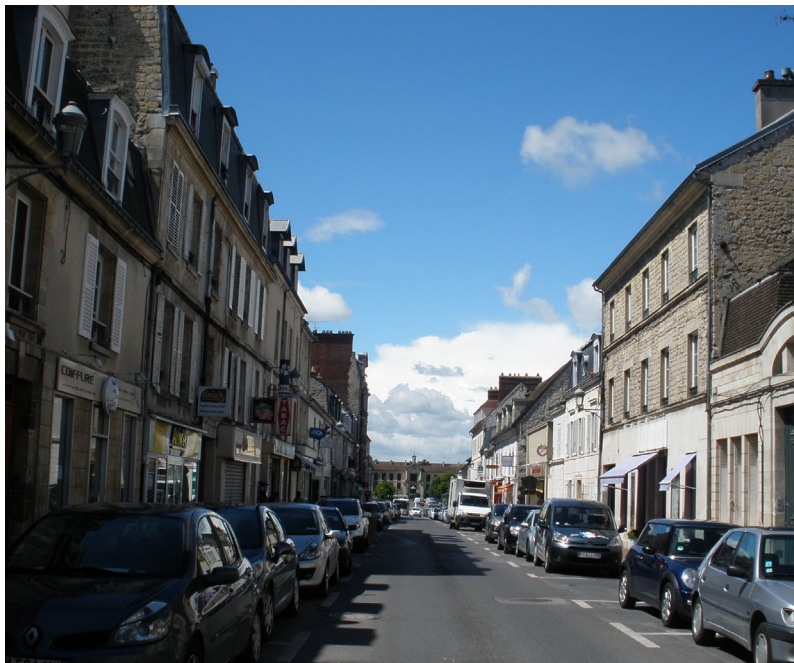
**Identification** 10

Type : ensemble bâti  
Nom : alignement de façades  
Activité : résidentielle et tertiaire  
État de conservation : bon

Pierre, brique, parfois enduit. Menuiseries et volets en bois peint en blanc. Toitures en tuiles, cheminées en brique.

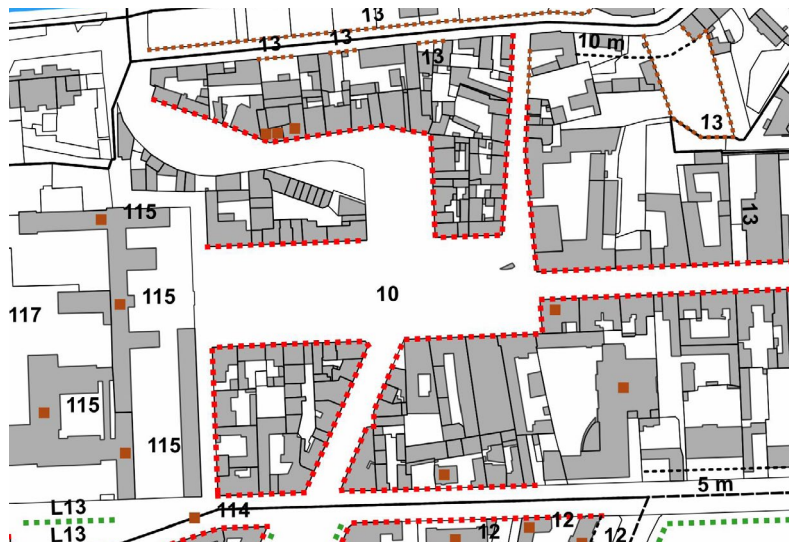
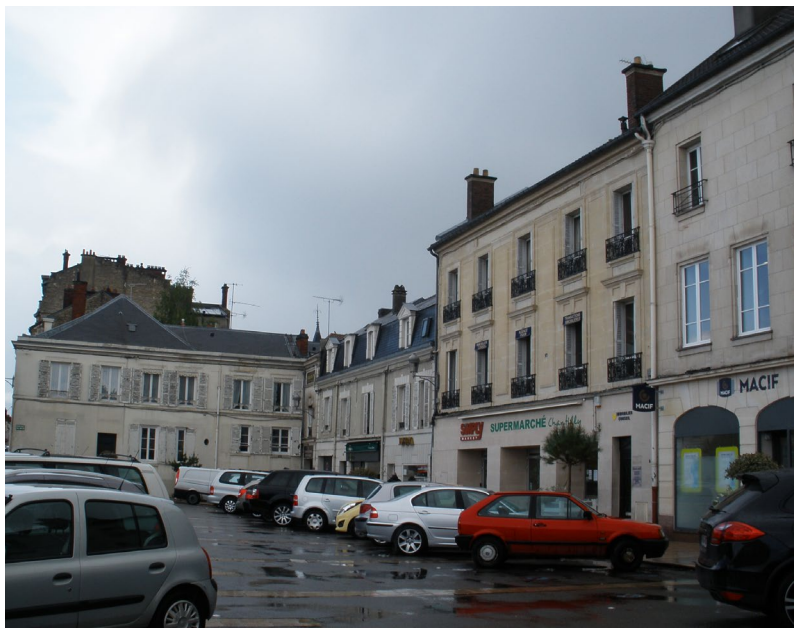
**Identification** 10

La place Omer Vallon est caractérisée par un alignement de bâtiments qui prolongent les règles de composition architecturales initiées par Aubert. Il s'agit de constructions en R+1 + combles ou en R+2 + combles, avec des toitures à la Mansarde ou à deux pans. En général, les embrasures sont régulières et symétriques, avec des volets en bois peint en blanc. Les rez-de-chaussée sont dédiés aux commerces et d'autres activités tertiaires.

Murs en pierre taillée, en brique, en pierre enduite... Toitures en ardoise ou en tuile plate. Cheminées en brique. Menuiseries et volets en bois peint en blanc.

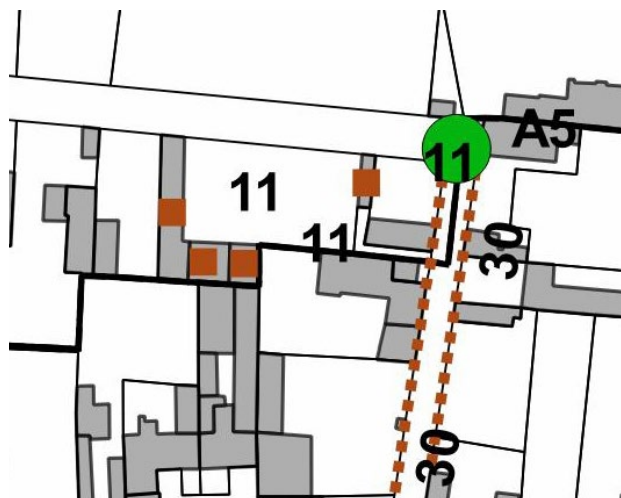
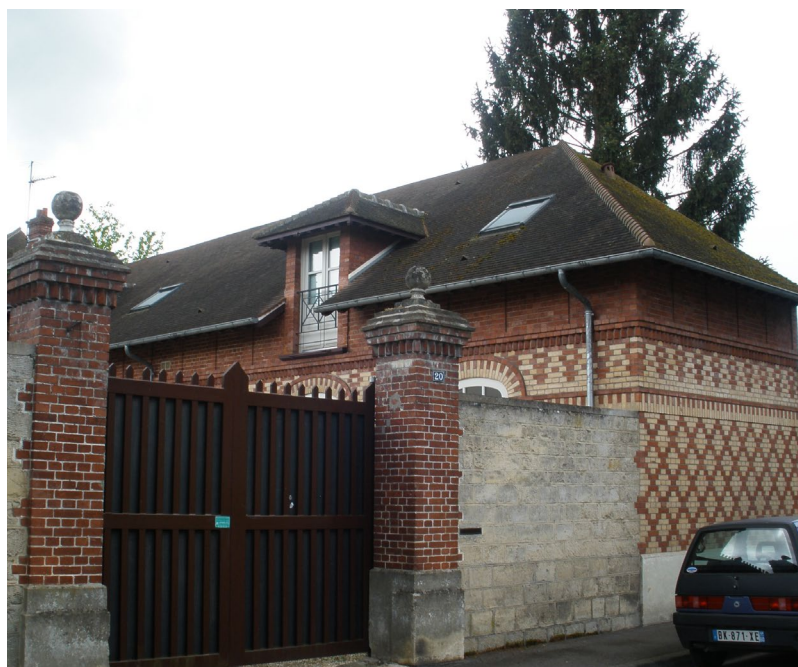
## Identification 11

Ancienne écurie qui a été transformée en résidence. Les murs sont en brique, en appareil flamand. L'alternance de briques ocres et rouges crée une décoration originale. Les toitures sont en pavillon à deux longs-pans et deux croupes, avec des lucarnes. Le haut mur qui délimite la parcelle empêche les vues sur la cour intérieure.

Murs en brique de différentes tonalités, toitures en tuiles plates.

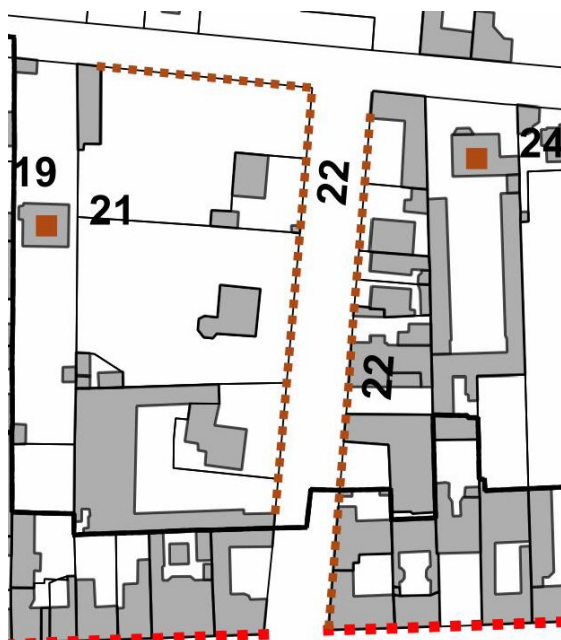
**Identification** 22

Type : bâti  
Nom : mur  
Activité : clôture  
État de conservation : moyen - mauvais

Murs en moellons à joints beurrés, achevés par un chaperon en pierre.

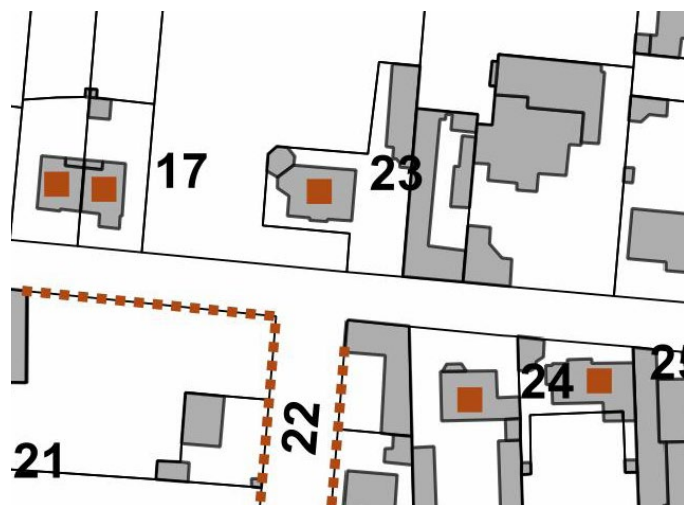
**Identification** 23

Type : bâti  
Nom : maison  
Activité : résidentielle  
État de conservation : bon

Maison en R + 1 + combles à la Mansarde, avec trois lucarnes. Les murs sont en pierre taillée, avec des reliefs dans les angles. La composition des façades est symétrique. Les fenêtres ont des détails en fer forgé très soignés.

Murs en pierre taillée, toiture en ardoise. Menuiseries et volets en bois peint en blanc.

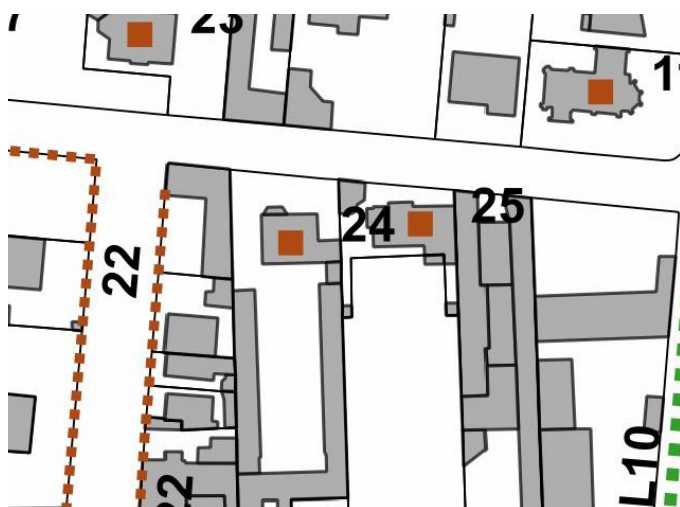
## Identification 24

Type : bâti  
Nom : maison  
Activité : résidentielle  
État de conservation : bon

Maison en deux niveaux + comble à la Mansart, avec trois lucarnes. Les murs sont construits en brique en appareil flamand, avec des chaînes d'angle et verticales en pierre. Les fenêtres sont régulières, avec des frontons en relief sur celles du premier étage. Menuiseries et volets en bois peint en blanc. Détails en fer forgé.

Murs en brique avec des chaînes verticales et d'angle en pierre. Toiture en ardoise. Cheminées en brique.

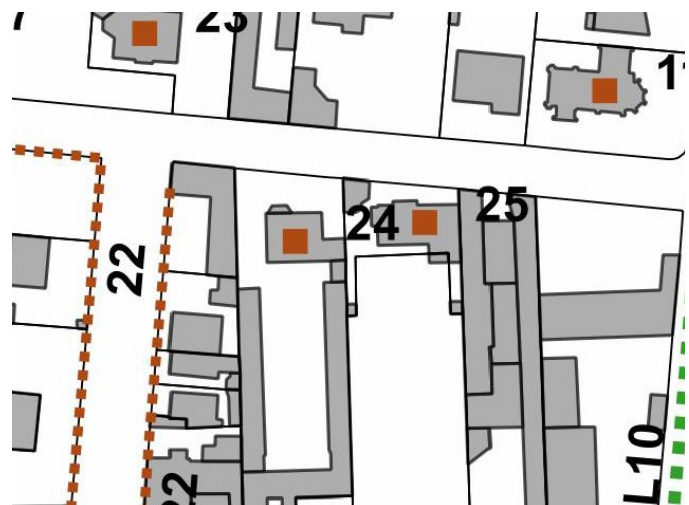
## Identification 25

Type : bâti  
Nom : maison  
Activité : résidentielle  
État de conservation : bon

Maison de style néo-normand, structurée en deux niveaux + combles. Les murs sont en pierre, en appareil régulier, jusqu'au dernier niveau. Il y a de chaînes horizontales et verticales en brique. Les linteaux et les arcs à plein cintre des fenêtres ont aussi une décoration en briques. Les pignons sont opaques et massifs. La toiture est en pavillon, avec deux longs-pans et deux croupes.

Murs en pierre, en brique et à pan de bois dans le dernier niveau. Toiture en tuiles à emboîtement. Cheminées en brique.

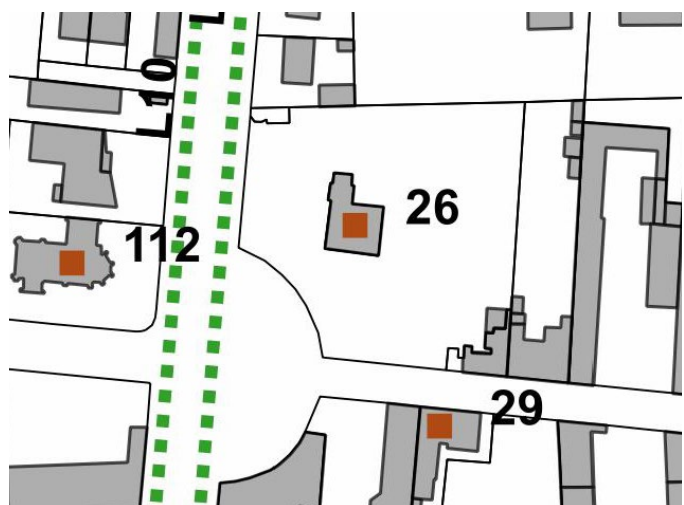
**Identification** 26

Type : bâti  
Nom : maison  
Activité : résidentielle  
État de conservation : bon

Maison structurée en deux niveaux + comble à la Mansart, avec trois lucarnes. Les murs sont construits en brique en appareil flamand, avec des chaînes d'angle en pierre. Menuiseries et volets sont en bois peint en blanc.

Murs en brique avec des chaînes verticales et d'angle en pierre. Toiture en ardoise. Cheminées en brique.

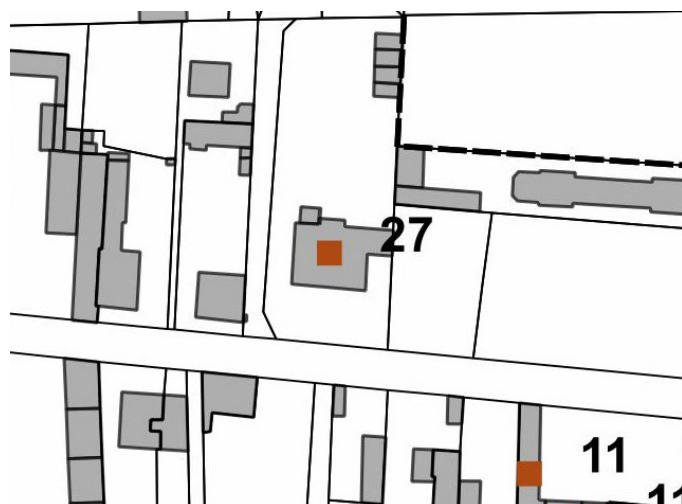
## Identification 27

Type : bâti  
Nom : maison  
Activité : résidentielle  
État de conservation : bon

Maison structurée en trois niveaux + comble à la Mansart, avec des lucarnes régulières et symétriques. Les murs sont construits en pierre taillée, avec des détails en briques dans les linteaux. Les fenêtres sont aussi régulières et symétriques. Menuiseries et volets en bois peint en blanc.

Murs en pierre taillée avec des détails en brique. Toiture en ardoise.

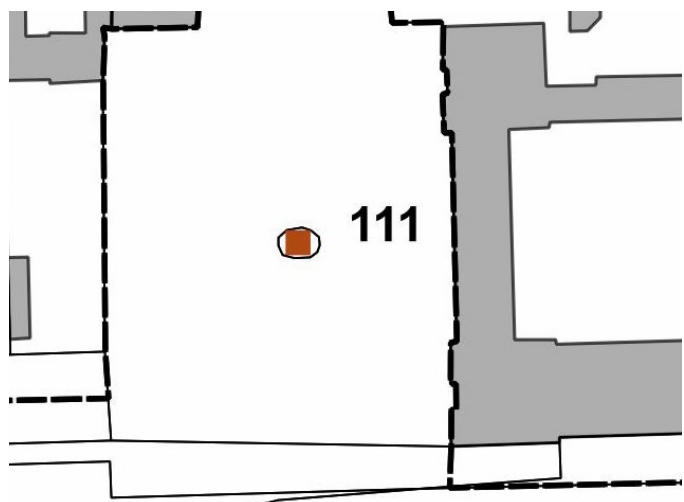
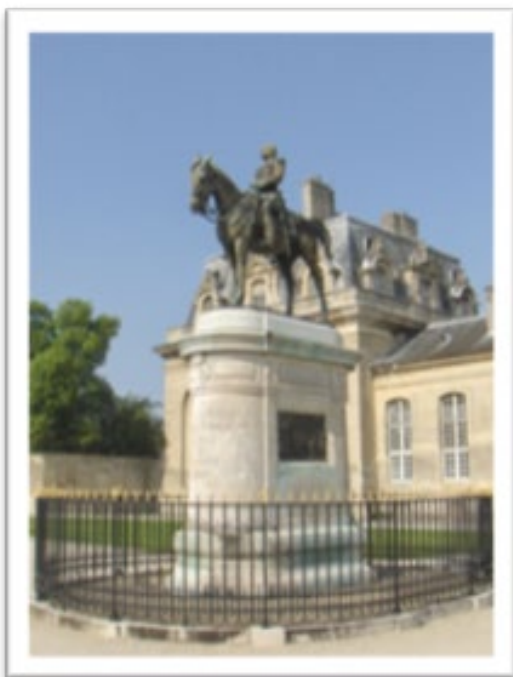
## Identification 111

Œuvre du sculpteur J.-L. Gérôme, la statue représente le duc d'Aumale, en uniforme militaire, en un geste de salut vers la ville. Ses faits d'armes célèbres sont représentés sur le socle.

Bronze.

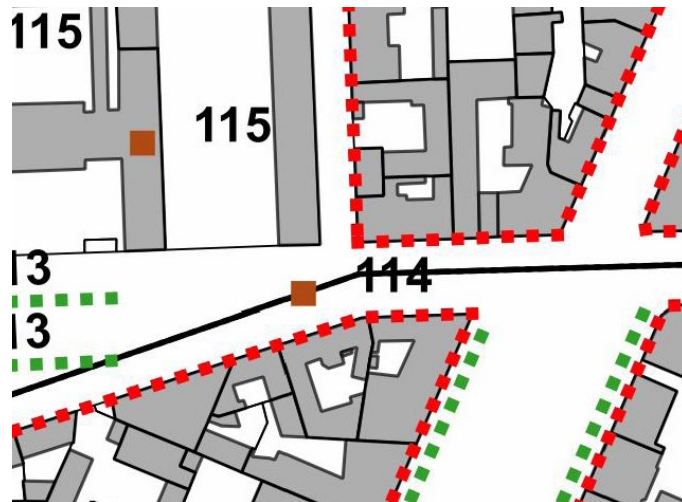
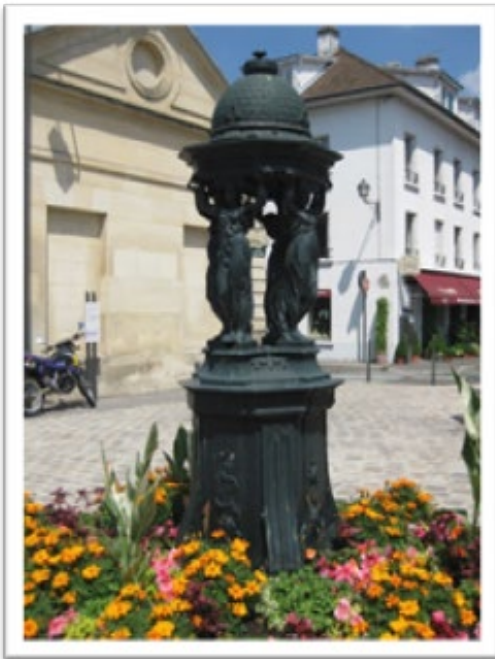
## Identification 114

Le socle où sont sculptés en relief sur les quatre faces le Trident de Poséidon, au dessus se trouvent quatre sculptures de «cariatides». Wallace a lui même dessiné les croquis et a confié le projet à l'artiste Charles Lebourg.

Fonte d'acier

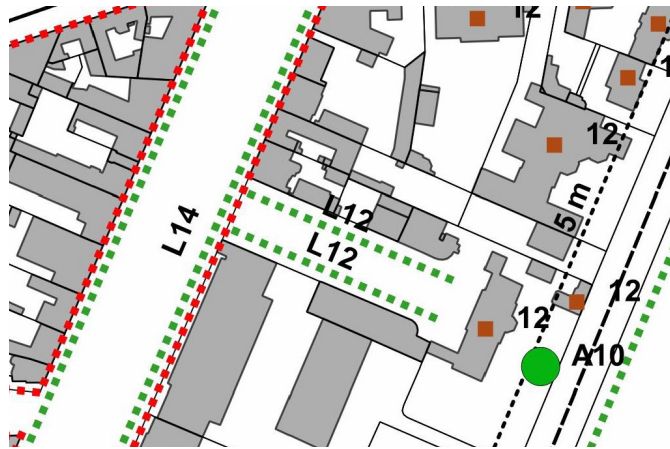
L12

Type : végétal  
Nom : alignement d'arbres  
Espèce : tilleuls  
État de conservation : bon

On peut trouver des alignements d'arbres des deux côtés de la cour de la mairie face à la rue. La hauteur d'un des arbres constitue un élément significatif.
