# IDENTIFICATION DU PATRIMOINE, BÂTI ET NON BÂTI, REMARQUABLE

## Plan Local d'Urbanisme

### CHANTILLY Annexe 11

Ville de  
**Chantilly**  
Ville d'Art et d'Histoire

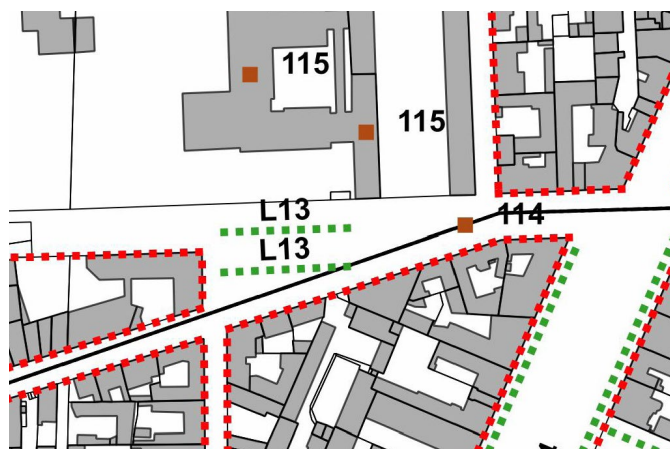
**Identification** L13

Type : végétal  
Nom : alignement d'arbres  
Espèce : tilleuls  
État de conservation : bon

Il s'agit d'une groupe d'arbres entre la forêt et la pelouse qui constituent des éléments repère.

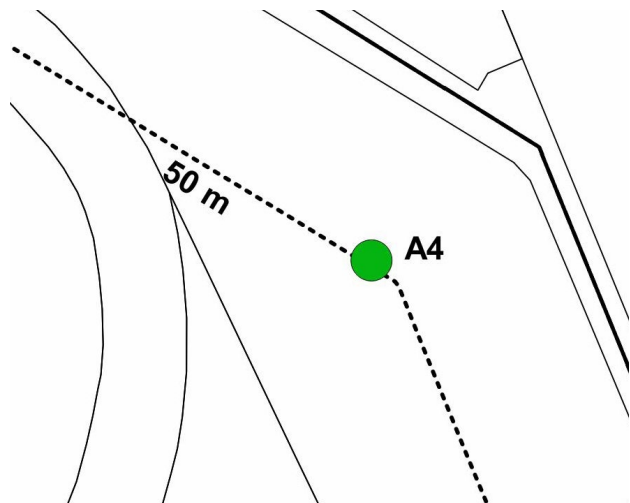
A4

Type : végétal  
Nom : ensemble d'arbres  
Espèce :  
État de conservation : bon

Groupe d'arbres sur la pelouse devant le domaine du château. Il s'agit d'un ensemble de trois grands marronniers qui constituent un élément de repère dans le paysage ouvert de la pelouse.

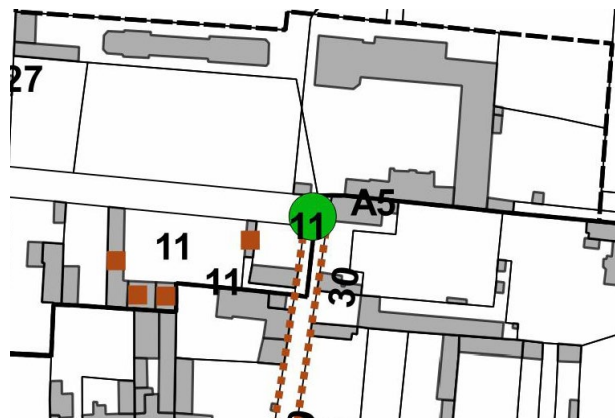
A5

Type : végétal  
Nom : jardin privé  
Espèce : conifères  
État de conservation : bon

Il s'agit d'un arbre qui ferme la perspective de l'axe de la rue des Potagers.

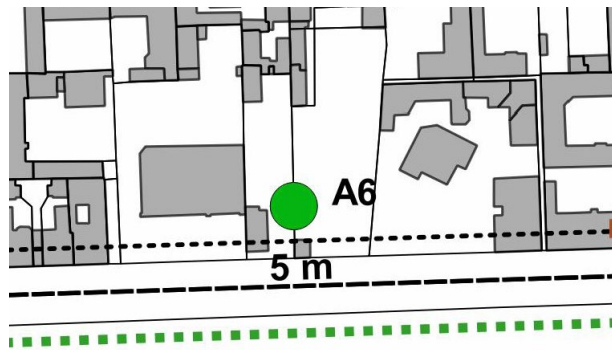
## Identification A6

Type : végétal  
Nom : jardins privés  
Espèce : plusieurs  
État de conservation : bon

On peut identifier plusieurs arbres significatifs dans les jardins privés de cette rue. Certains arbres dépassent du mur et suivent l'alignement du bâti en bordure de voie. Ils sont structurés par une taille rigoureuse et participent à l'animation de la rue et de l'ensemble bâti.

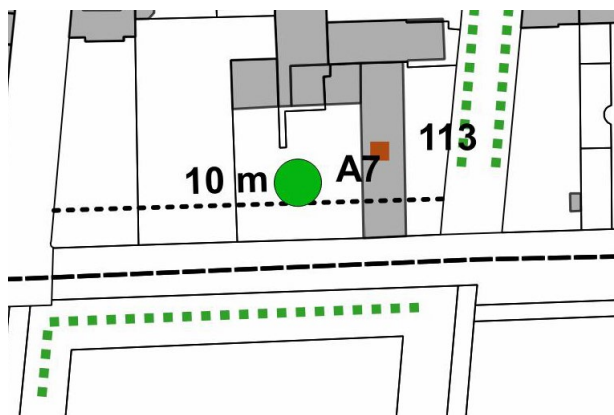
## Identification A7

Type : végétal  
Nom : alignement d'arbres  
Espèce : tilleuls  
État de conservation : bon

L'alignement de tilleuls taillés en têtes dans la cour de l'école Paul Cézanne a une disposition régulière. Leurs couronnes sont perceptibles depuis plusieurs points de la ville. Ils ont une présence très forte sur la rue.

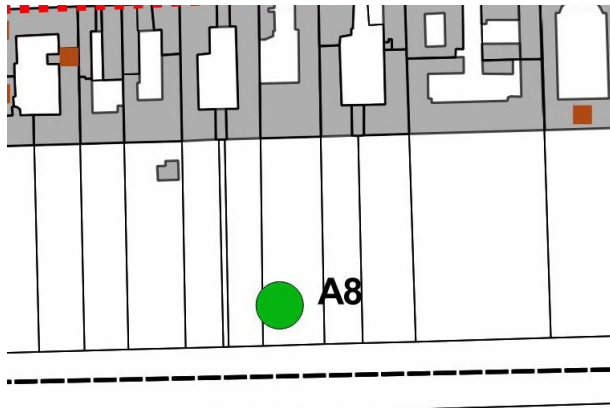
A8

Espèce : Différentes espèces d'arbres, dont le grand marronnier est le plus remarquable.

Ce sont des arbres dans les parcelles privées des jardins arrières des Maisons des Officiers. Ils font face à l'alignement de tilleuls taillés en rideau, mais s'opposent à la régularité de ces derniers. Il s'agit d'espèces différentes et ils sont disposés de manière irrégulière dans les jardins. Toutefois, ils marquent la perspective du chemin des Officiers en offrant un axe végétal. Les deux arbres situés à la fin de l'axe renforcent le caractère des carrefours avec l'avenue Bouteiller et l'hippodrome.

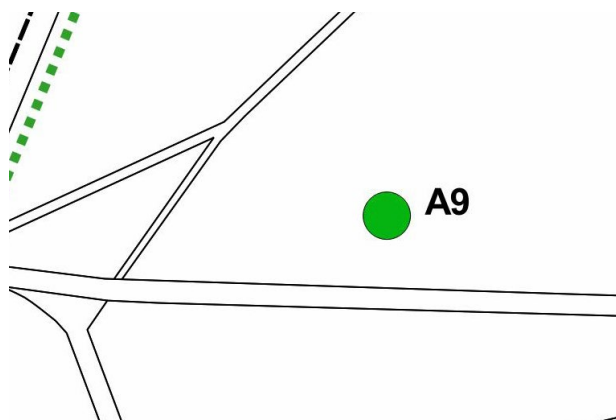
A9

Type : végétal  
Nom : ensemble d'arbres  
Espèce : chênes  
État de conservation : bon

Il s'agit d'un groupe d'arbres entre la forêt et la pelouse qui constituent des éléments de repère.

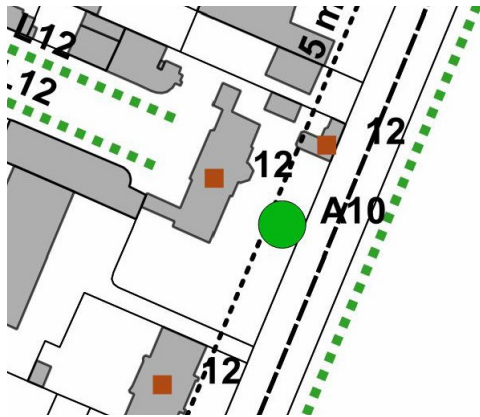
A10

Type : végétal  
Nom : jardin privé  
Espèce : tilleuls, saule pleureur...  
État de conservation : bon

Il s'agit d'un ensemble de grands arbres dont les tilleuls taillés sont les plus remarquables.

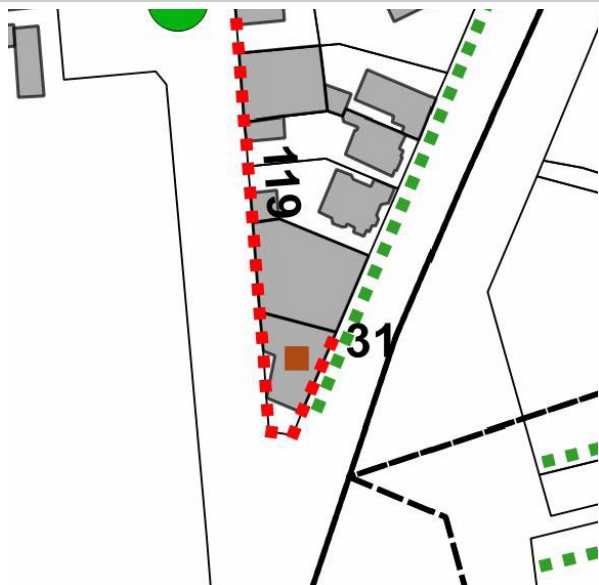
## Identification 31

Type : bâti  
Nom : maison  
Activité : résidentielle  
État de conservation : bon

Maison de style néo-normand structurée en deux niveaux + comble en pavillon, à quatre croupes, avec une lucarne à deux pentes. Toiture débordante à queues-de-vache. Rez-de-chaussée en pierre, premier étage et combles à pan de bois, murs mitoyens en pierre à joints beurrés. L'auvent de la porte est en ardoise. Menuiseries, volets et balcons sont en bois peint en blanc.

Murs en pierre taillée et à pan de bois. Tuiles plates. Cheminée en brique.

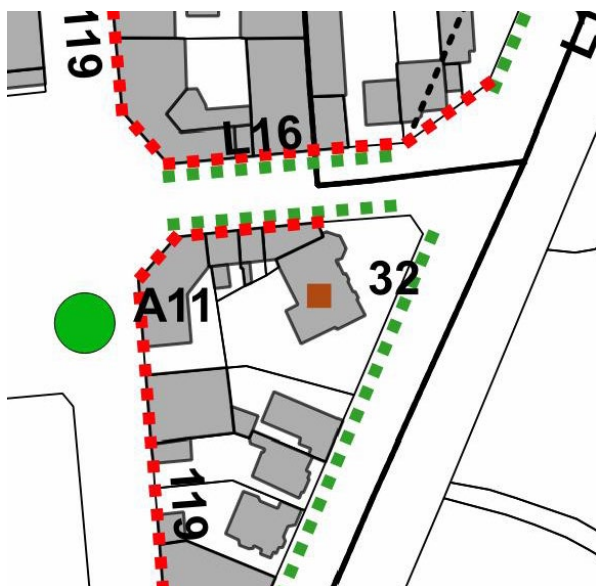
## Identification 32

Type : bâti  
Nom : maison  
Activité : résidentielle  
État de conservation : bon

Ancienne villa de deux niveaux + comble à la Mansart, avec une lucarne centrale et deux oeil-de-boeuf latéraux. Les murs sont réalisés en pierre enduite, avec des chaînes d'angle en pierre taillée. La corniche et les linteaux des fenêtres sont des moulures en plâtre.

Murs en pierre taillée enduite. Toitures en ardoise. Menuiseries en bois peint en blanc.

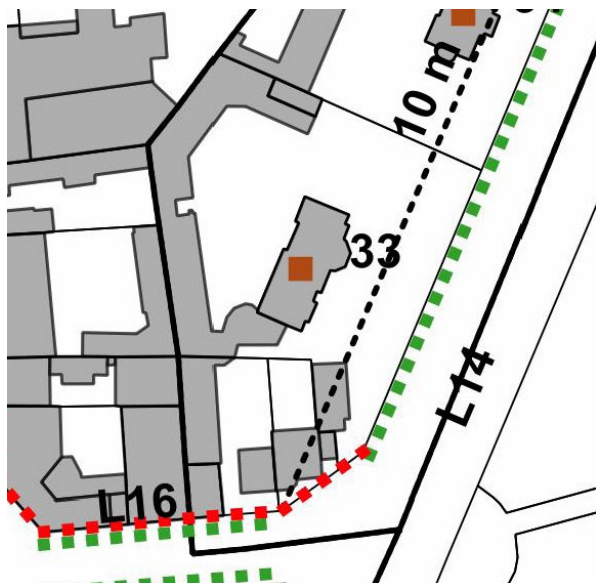
## Identification 33

Type : bâti  
Nom : maison  
Activité : tertiaire  
État de conservation : bon

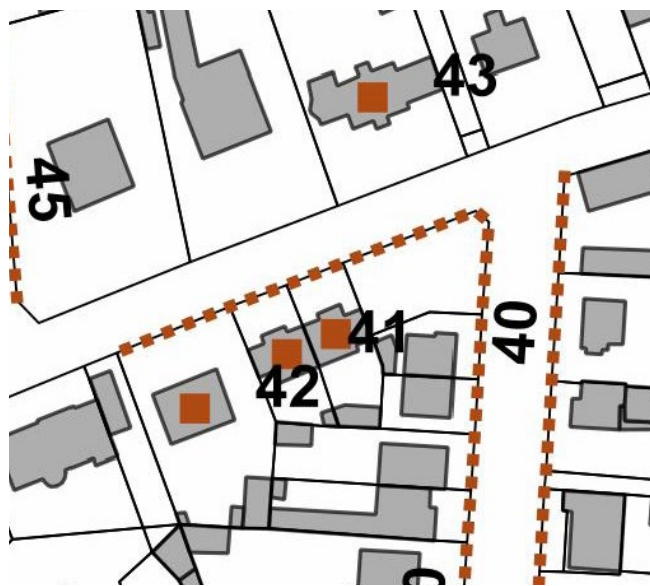
## Identification 41

Type : bâti  
Nom : maison  
Activité : résidentielle  
État de conservation : bon

Maison de style éclectique. Il s'agit d'une construction en deux niveaux + comble, avec une composition symétrique. Les portes d'entrée ont des formes circulaires très singulières. Le rez-de-chaussée est réalisé en blocage de moellons ; les étages supérieurs sont en brique enduite et à pan de bois peint en rouge. Les linteaux sont décorés en briques colorées et on trouve aussi des chaînes horizontales en brique. La toiture est à quatre croupes, avec des demi-croupes sur les pignons de la façade principale.

Murs en blocage de moellons, en brique enduite et à pan de bois. Tuiles à emboîtement. Menuiseries et volets en bois peint en blanc. Balcons et détails en bois peint en rouge.

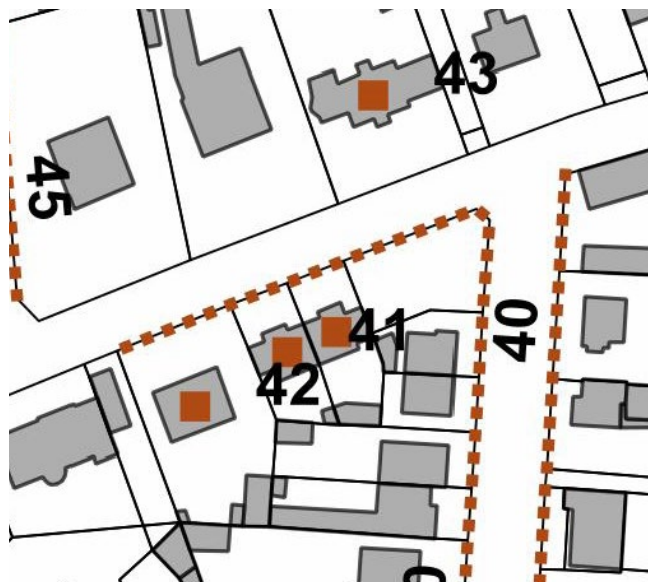
## Identification 42

Type : bâti  
Nom : maison  
Activité : résidentielle  
État de conservation : moyen

Villa structurée en deux niveaux + combles à l'impériale, avec deux lucarnes. La composition de la façade est symétrique, avec des fenêtres régulières. Les murs sont en brique enduite avec des chaînes verticales, horizontales et d'angle en brique nue. Les fenêtres sont ornées avec des détails en fer forgé. La marquise dans la porte d'entrée est propre du style art-déco, en fer forgé et en verre.

Murs en brique enduite avec des détails en brique. Toiture en ardoise. Menuiseries et volets en bois peint en blanc. Détails en fer forgé. Cheminée en brique.

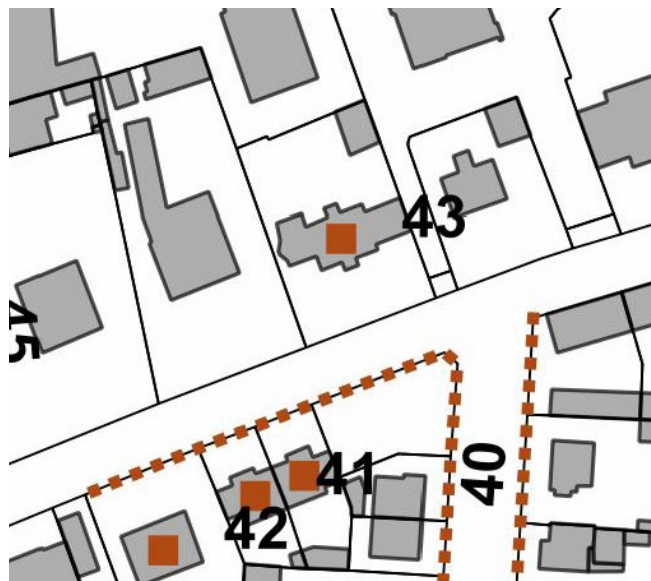
## Identification 43

Type : bâti  
Nom : maison  
Activité : résidentielle  
État de conservation : bon

Villa structurée en deux niveaux + combles à la Mansart, avec trois lucarnes. Il s'agit d'une composition symétrique. Les murs sont en pierre taillée et enduite. Les fenêtres sont régulières et symétriques, avec des balcons en fer forgé. Des petits balcons en pierre et en brique sont placés devant les fenêtres centrales.

Murs en pierre taillée enduite. Toiture en ardoise.

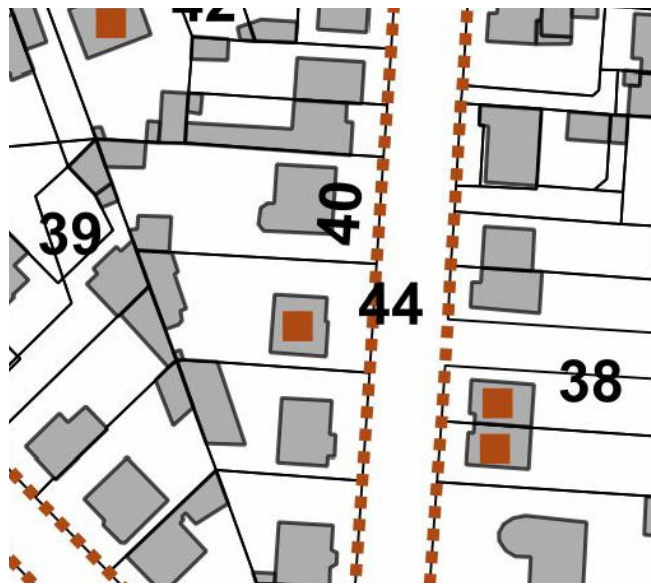
## Identification 44

Type : bâti  
Nom : maison  
Activité : résidentielle  
État de conservation : moyen

Maison de deux niveaux + combles en bâtière. Les murs sont réalisés en moellons jointoyés au ciment avec des chaînes d'angle et horizontales en brique nue. Les fenêtres ont des arcs surbaissés décorés en brique.

Murs en moellons jointoyés au ciment avec des détails en brique. Tuiles plates. Menuiseries et volets en bois peint en blanc. Cheminée en brique.

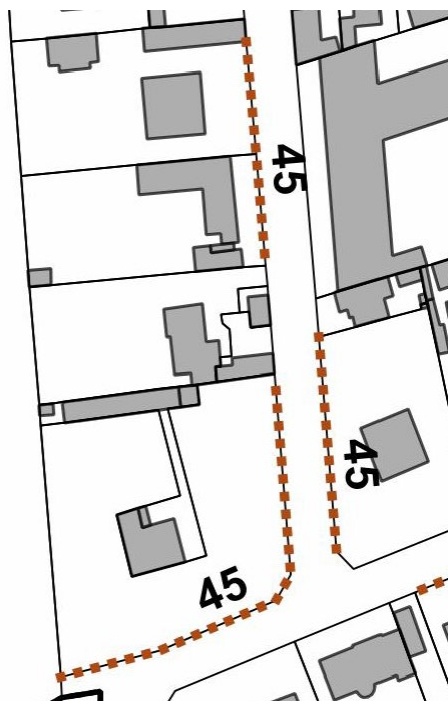
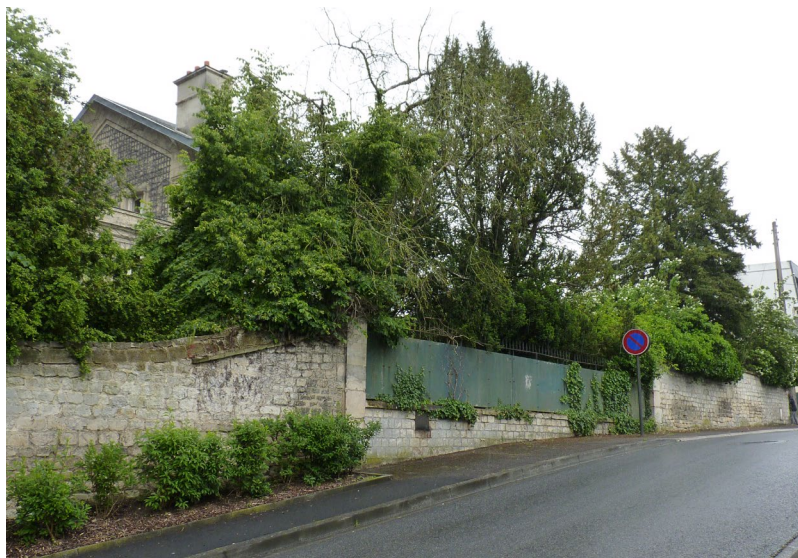
**Identification** 45

Type : bâti  
Nom : murs  
Activité : clôture  
État de conservation : moyen - mauvais

Moellons à joints beurrés.

Ancien mur en moellons à joints beurrés, localisé le long de la rue des Jardins.

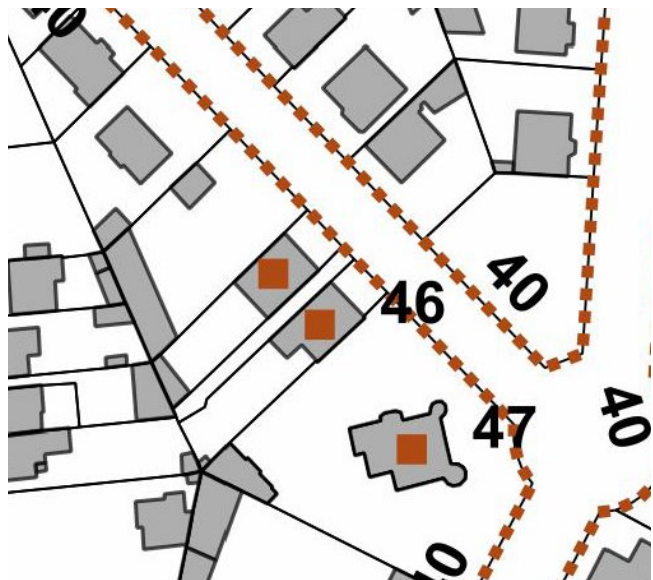
## Identification 46

Type : bâti  
Nom : maison  
Activité : résidentielle  
État de conservation : bon

Il s'agit de deux maisons, chacune structurée en deux niveaux + combles en bâtière, avec deux lucarnes à deux pentes. Elles sont reliées par un arc décoré en tuiles de plusieurs tonalités. La composition de la façade est symétrique. Les murs sont en pierre enduite, avec des chaînes horizontales et verticales en brique. Les fenêtres sont régulières, avec des linteaux décorés en briques. Les embrasures du rez-de-chaussée sont en arcs presque circulaires, avec des briques colorés. La maison plus à l'est a une marquise de style art-déco dans l'entrée.

Murs en pierre enduite et en brique. Toitures en tuiles à emboîtement. Menuiseries et volets en bois peint en blanc.

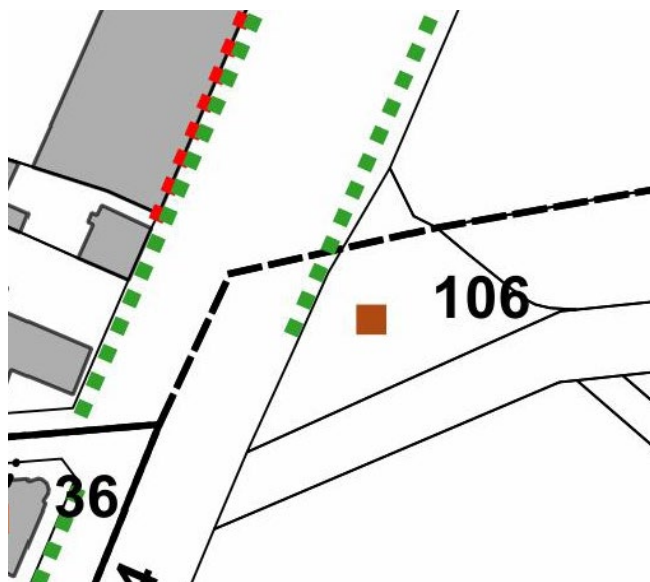
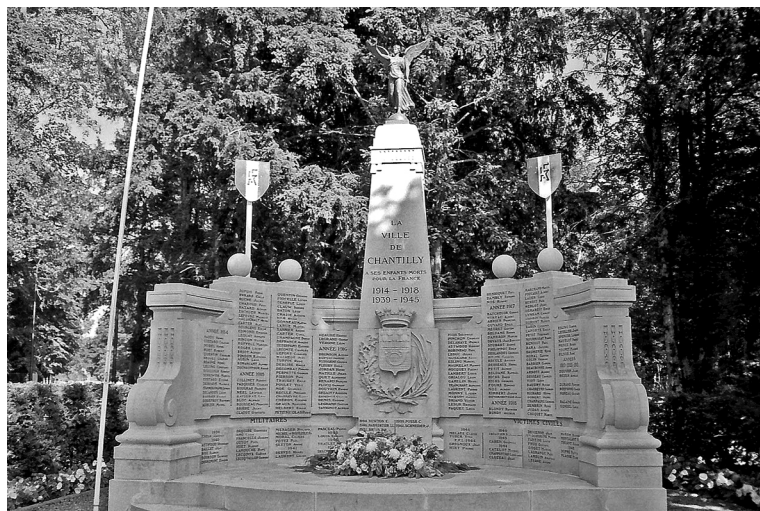
## Identification 106

**Le monument aux Morts de Chantilly** a été réalisé en 1922 par MARQUESTE Laurent (Architecte) et SASSUA Arthur (Sculpteur).

Le monument est un obélisque surmonté d'une Victoire aillée (bronze) et d'un exèdre où est inscrit «LA VILLE DE CHANTILLY - À SES ENFANTS MORTS POUR LA FRANCE 1914-1918 / 1939-1945» et la liste des personnes tuées ou disparues par faits de guerre.

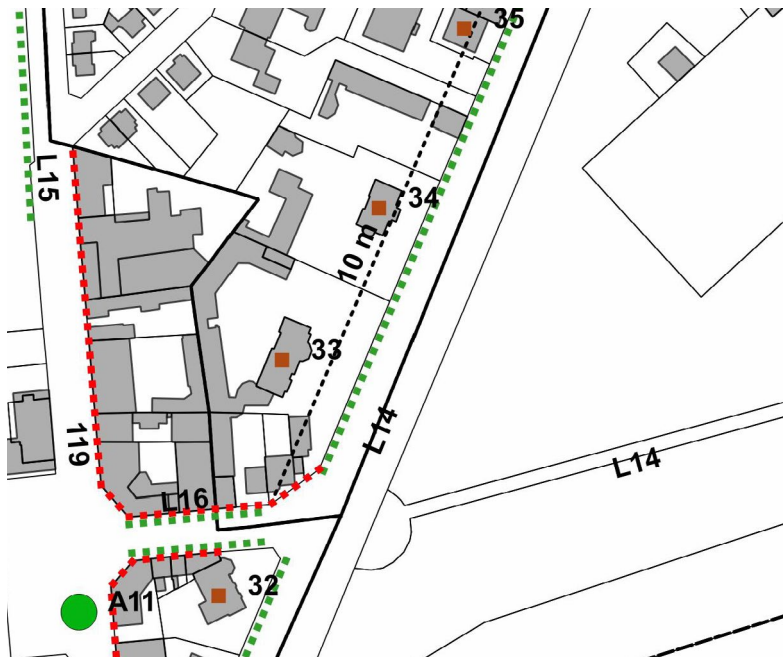
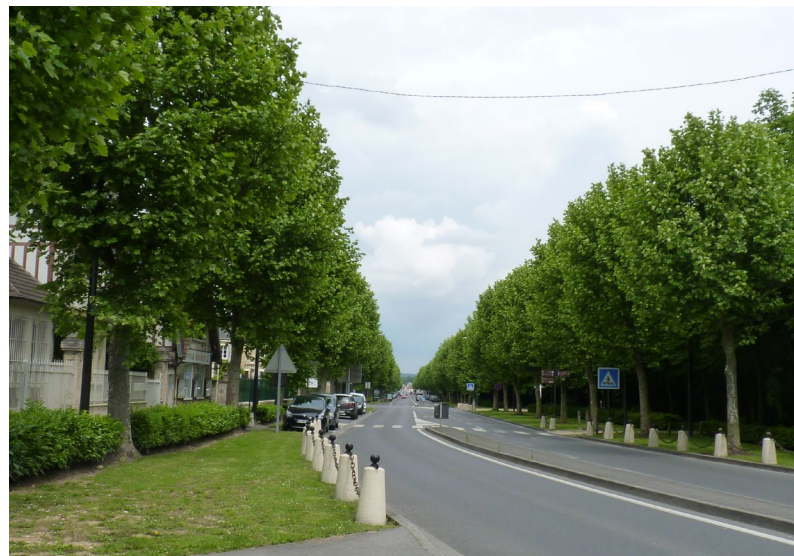
**Identification** L14

Cet alignement de platanes se situe le long de l'Avenue du Maréchal Joffre. Juste à l'entrée du cimetière, un autre alignement de marronniers renforce la présence du premier.

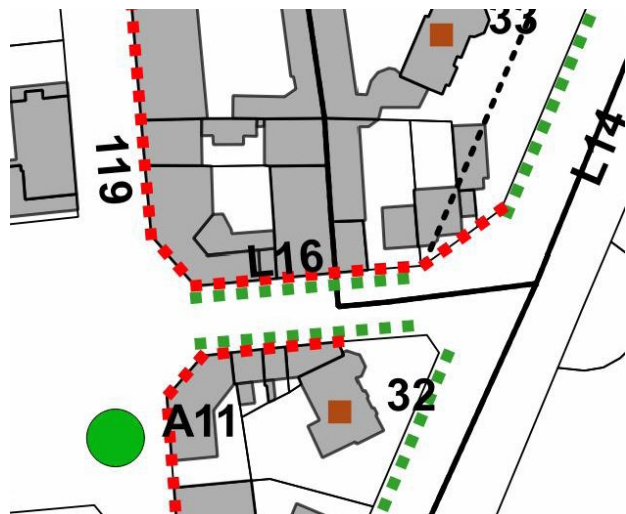
L16

Alignement de tilleuls taillés en têtard des deux côtés de la rue.

Type : végétal  
Nom : alignement d'arbres  
Espèce : tilleuls  
État de conservation : bon

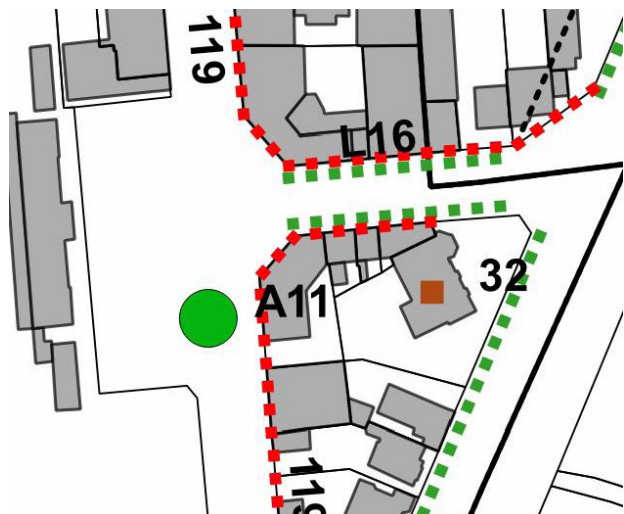
**Identification** A11

Type : végétal  
 Nom : groupe d'arbres  
 Espèce : marronniers  
 État de conservation : bon

Ces deux marronniers de grande dimension constituent des éléments de repère sur la place de la gare.

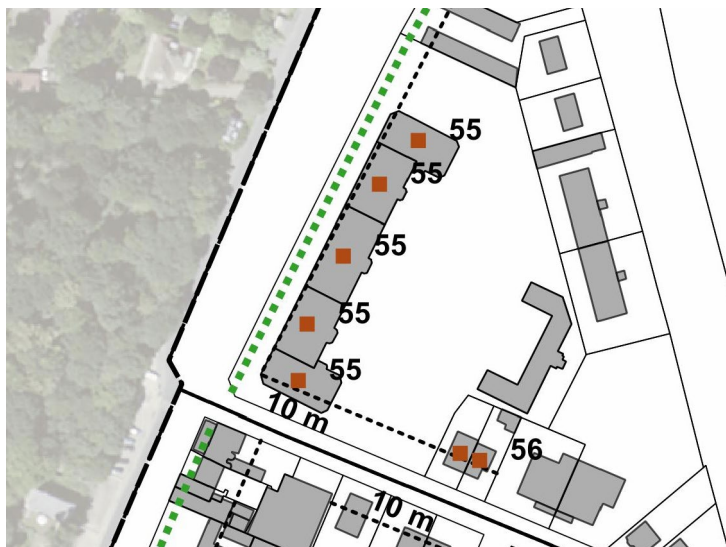
## Identification 55

Type : bâti  
Nom : grand hôtel haussmannien  
Activité : résidentielle  
État de conservation : bon

Cet immeuble répond à l'archétype de l'immeuble Haussmannien, construit en pierre de taille et avec sa caractéristique « toit brisé en ardoise ». Ses angles sont en rotonde et les façades ont une décoration très soignée : les murs sont agrémentés de bossage, les linteaux des fenêtres sont des bas reliefs en céramique représentant des angelots. Les fenêtres du dernier étage sont surmontées d'arcs sculptés de guirlandes de fleurs et fruits, également en bas-reliefs.

Murs en pierre de taille, toiture en ardoise, détails en fer forgé.

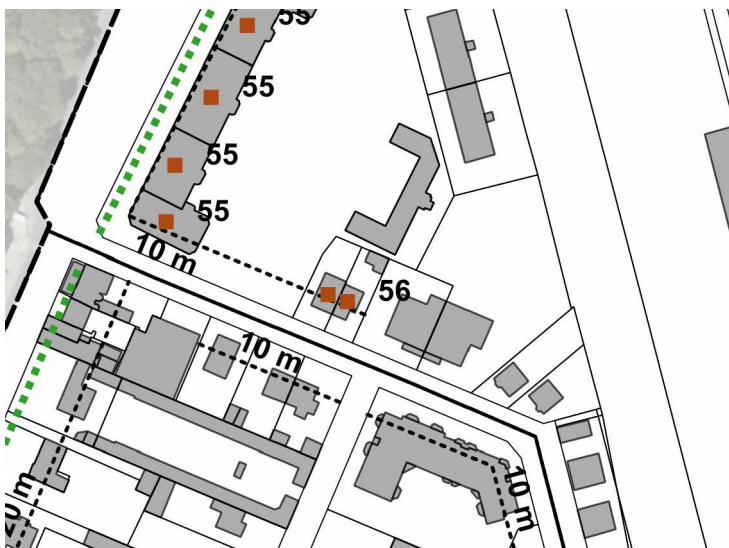
**Identification** 56

Type : bâti  
Nom : maison  
Activité : résidentielle  
État de conservation : bon

Maison de style néo-normand. Structure de trois niveaux + combles, complexité des volumes, qui se traduit par la composition des toitures. Ces dernières sont principalement en bâtière, retroussée, avec des demi-croupes en style normand et alsacien et quelques lucarnes rampantes. Les murs jouent avec la composition de différents matériaux. Frises, arcs et autres détails décoratifs des murs sont en brique rouge. Le pan de bois apparaît à partir du troisième niveau.

Murs en brique, enduites ou avec un revêtement en pierre. Pan de bois peint en blanc. Décoration en brique. Toitures en tuiles à emboîtement noires. Cheminées en brique rouge.

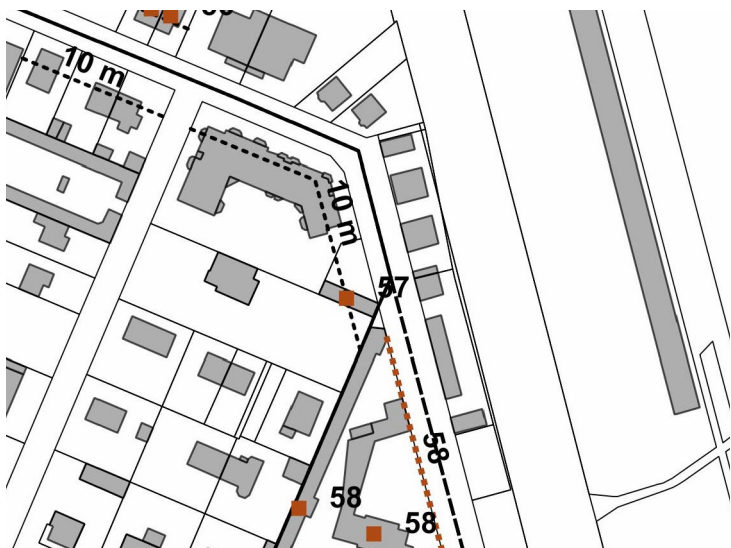
## Identification 57

Type : bâti  
Nom : maison  
Activité : résidentielle  
État de conservation : bon

Cette ancienne écurie a été transformée en résidence. Elle se structure en un niveau + comble. Le rez-de-chaussée a trois embrasures marquées par des arcs de plein centre en brique et en pierre (clé d'arc et impostes). Toiture en bâtière, retroussé, avec deux lucarnes à deux pans et une clocheton central en ardoise.

Murs brique enduite avec quelques détails de brique nue. Tuiles plates rouges. Balcon, menuiseries et volets en bois peint en blanc.

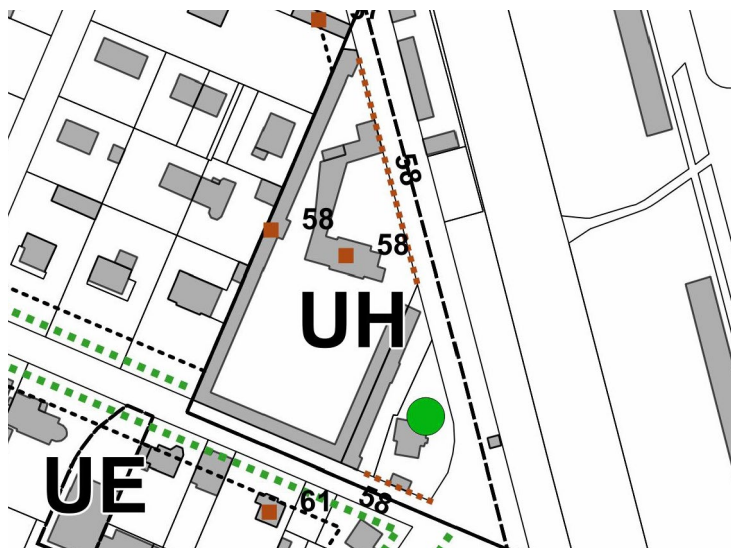
## Identification 58

Type : bâti  
Nom : écuries  
Activité : hippique  
État de conservation : bon

Cet ensemble présente d'une part les écuries et d'autre la maison de maître. Les écuries ont une structure en U, d'un seul niveau, dont les murs sont en brique enduite de couleur rouge et la toiture est en appentis, en tuiles à emboîtement. La maison de maître présente deux niveaux + combles en bâtière, avec une demi-croupe dans les murs-pignons. Détails ornementaux de la façade en bois peint en rouge. L'ensemble est limité par un mur en brique et en pierre. La cour intérieure présente des haies taillées et quelques arbres bien entretenus.

Maison de maître : murs en pierre taillée et en brique rouge ; toitures en ardoise ; cheminées en brique.  
Écuries : murs en brique enduite, toitures en tuile à emboîtement.

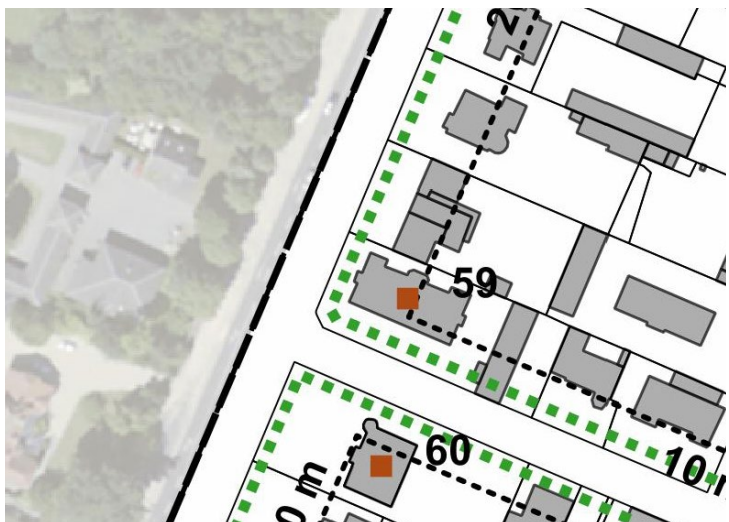
## Identification 59

Type : bâti  
Nom : Immeuble  
Activité : résidentielle  
État de conservation : bon

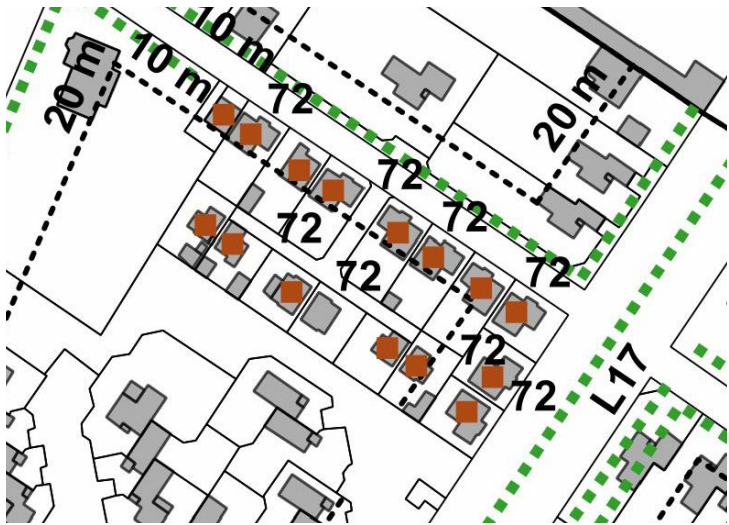
**Identification** 72

Ensemble de maisons en brique, parfois enduite. Ces maisons partagent les mêmes principes de composition et les mêmes matériaux. Elles ont une structure de deux niveaux + combles en double bâtière. Le retrait à la rue est d'environ 2 mètres. Les murs sont en brique, parfois enduite d'une couleur différente et avec des chaînes d'angle en brique blanche.

Murs en brique, parfois enduite. Chaînes d'angle en brique blanc. Volets et menuiseries en bois peint en blanc. Toiture en tuiles à emboîtement.

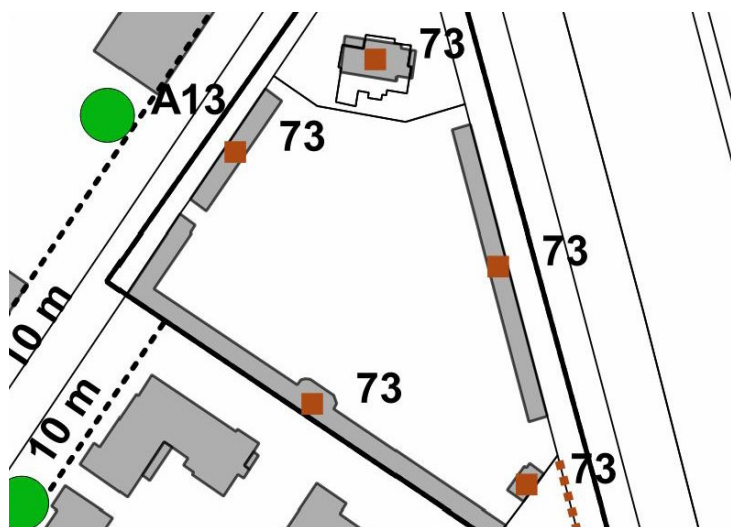
## Identification 73

Il s'agit d'une grande écurie de forme trapézoïdale. Les murs sont en brique en appareil français, avec des éléments décoratifs en brique de couleur ocre. Les toitures sont en appentis, en tuiles à emboîtement, sauf certaines zones qui ont été réhabilitées et sont en tuiles plates. Les volets à Z et les portes sont régulières, en bois peint en vert. Le soubassement est en brique enduite.

Murs en brique rouge et ocre. Toitures en tuiles plates et à emboîtement. Menuiseries en bois peint en blanc et volets et portes en bois peint en vert foncé.

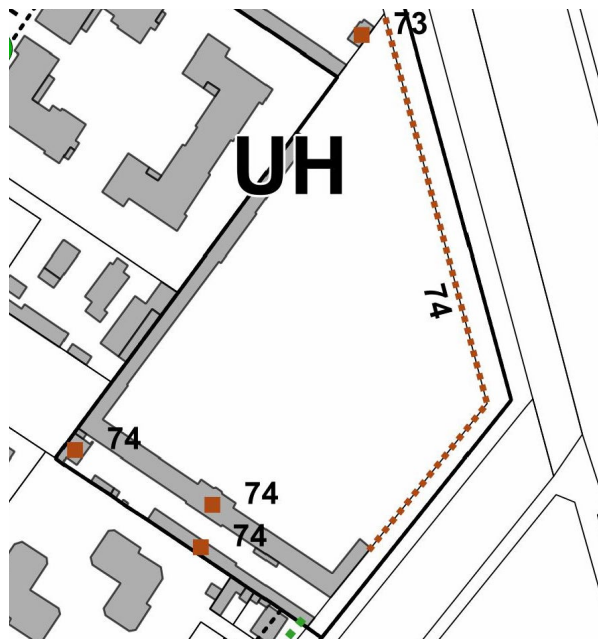
## Identification 74

- d'une part, les écuries d'un seul niveau, avec une toiture en appentis et des lucarnes à capucine.
- d'autre part, la maison de maître, intégrée dans l'ensemble, avec deux niveaux + combles à la Mansart et les pignons coupés.

Les murs sont toujours en brique peinte en rouge, avec les embrasures entourées de plâtre peint en ocre. Les fenêtres sont symétriques et régulières.

Murs en brique enduite. Toitures en tuiles plates. Menuiseries et volets en bois peint en blanc.

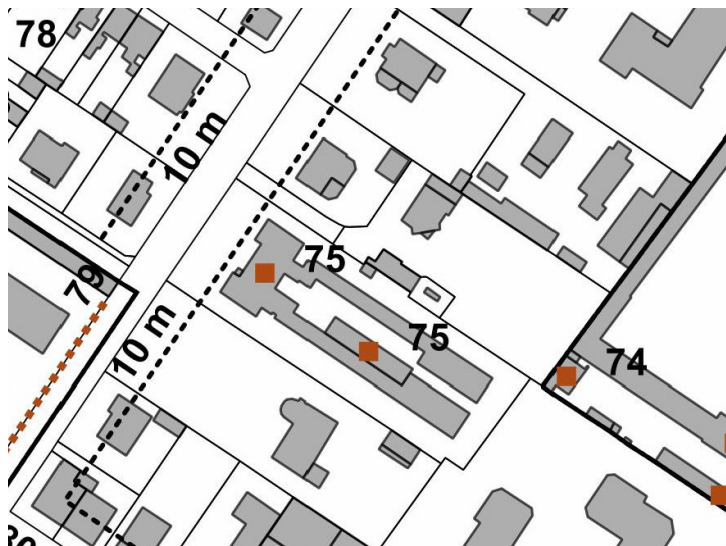
75

Cette construction est structurée en deux niveaux + combles. Les murs sont en pierre taillée avec des chaînes horizontales et en chaînes d'angle en brique nue. Le soubassement est en pierre taillée. Les toitures sont brisées, avec les pignons coupés et deux lucarnes rampantes. Il y a quatre grandes cheminées en brique de deux tonalités. Les toitures sont achevées par des épis de faîtage. Les fenêtres et portes sont régulières et symétriques.

Murs briques rouges et pierres taillées en couleur ocre. Tuiles plates. Cheminées en brique. Menuiseries, volets et balcons en bois peint en blanc.

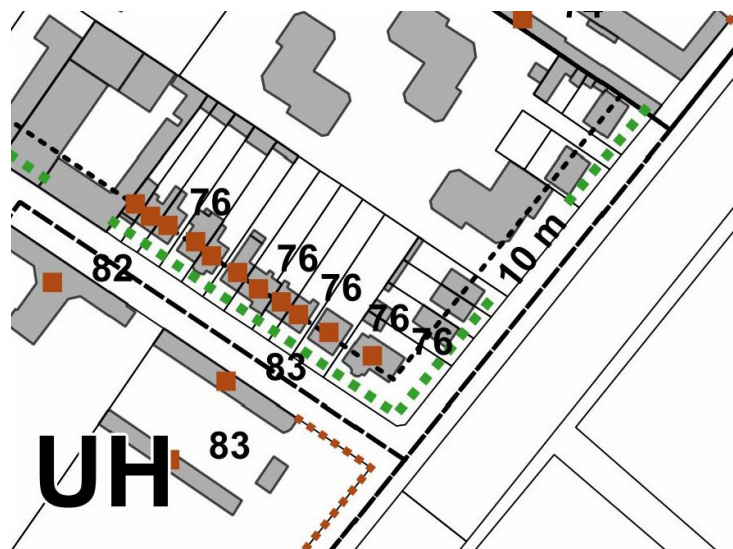
**Identification** 76

Il s'agit d'un ensemble de maisons qui présentent les mêmes caractéristiques de composition. Réalisées en brique et en pierre, avec des éléments décoratifs qui alternent ces deux matériaux. Toutes ces maisons ont un retrait par rapport à la rue d'environ 3 mètres et elles sont fermées par des clôtures en fer forgé blanc. Des marquises et d'autres détails en fer forgé sont caractéristiques de cet ensemble. Toitures à deux pentes avec des lucarnes.

Murs pierre taillée avec des chaînes d'angles et détails en brique rouge. Toitures en tuiles à emboîtement. Cheminées en briques de deux tonalités. Volets en bois peint en blanc. Décoration en fer forgé.

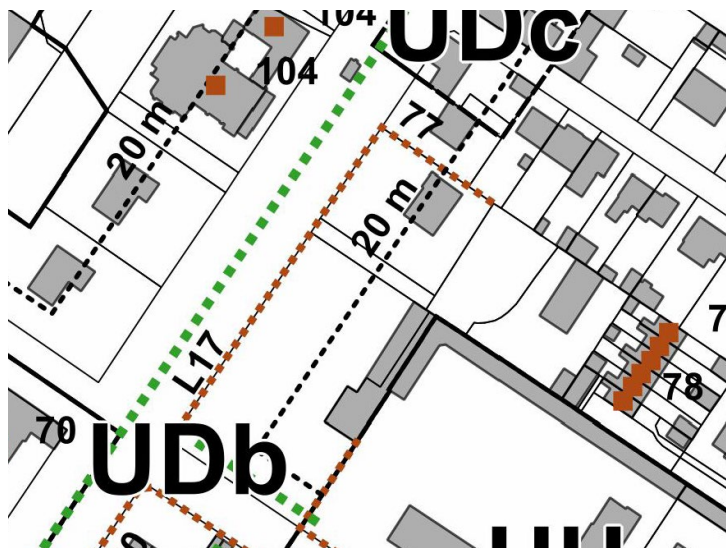
## Identification 77

Mur de clôture en moellon à joint beurré. Il présente certains problèmes d'humidité.

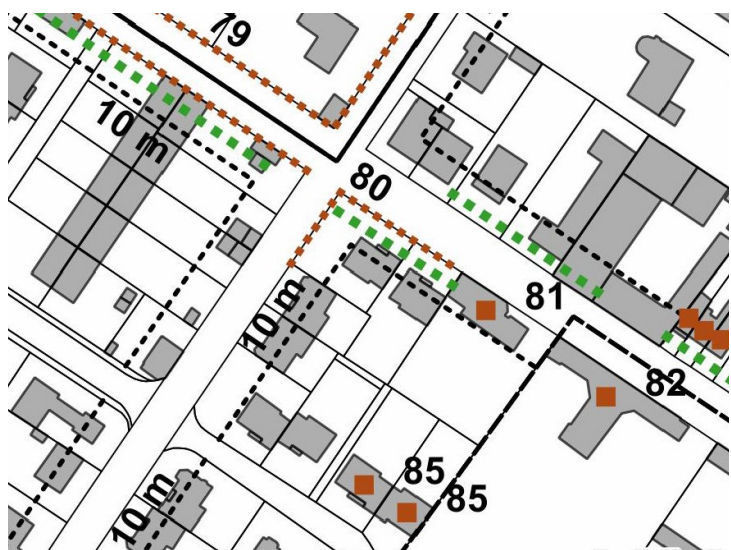
**Identification** 80

Il s'agit d'un mur continu le long de la rue qui correspond par endroit aux murs-pignons des maisons. Mur et pignons se composent d'un même matériau, moellon à joint beurré, et de chaînes d'angle en pierre taillée.

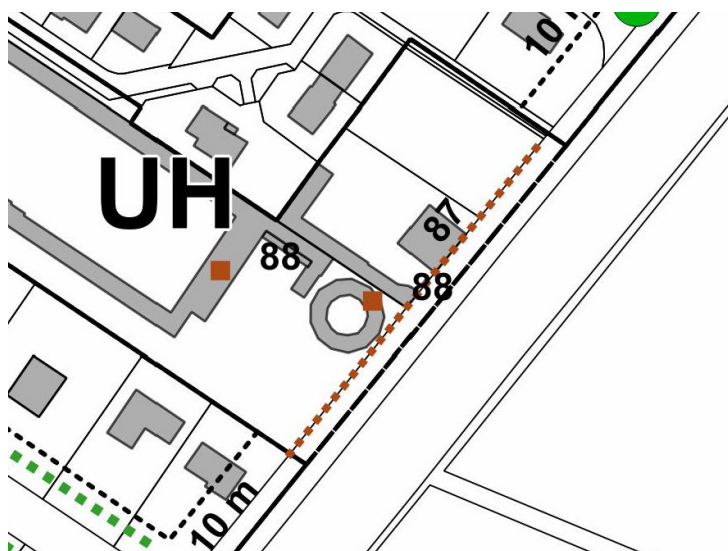
**Identification** 87

Mur en brique en appareil courant, avec une hauteur d'environ 1,60 mètres, en escalier. Il présente certains problèmes d'humidité (mousse).

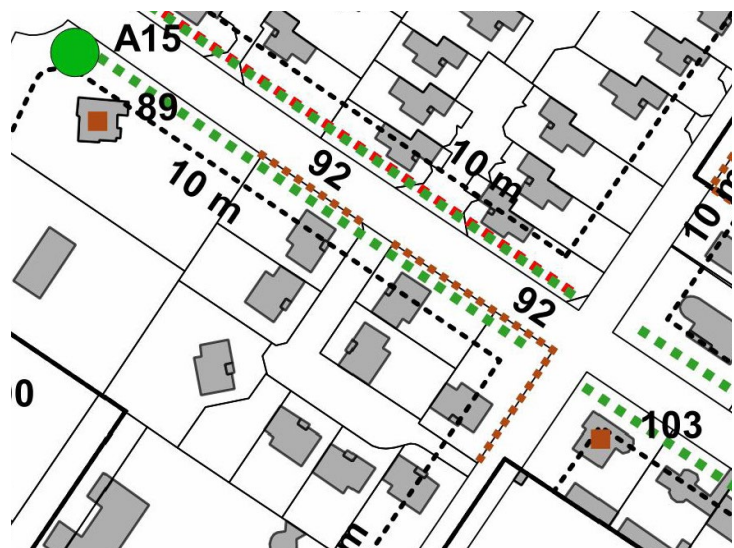
**Identification** 92

Mur de clôture autour de l'urbanisation pavillonnaire. Il fait environ 1,80 mètres de hauteur, en moellons jointoyés au ciment. Dans certaines zones il y a de problèmes d'humidités (présence de mousse).

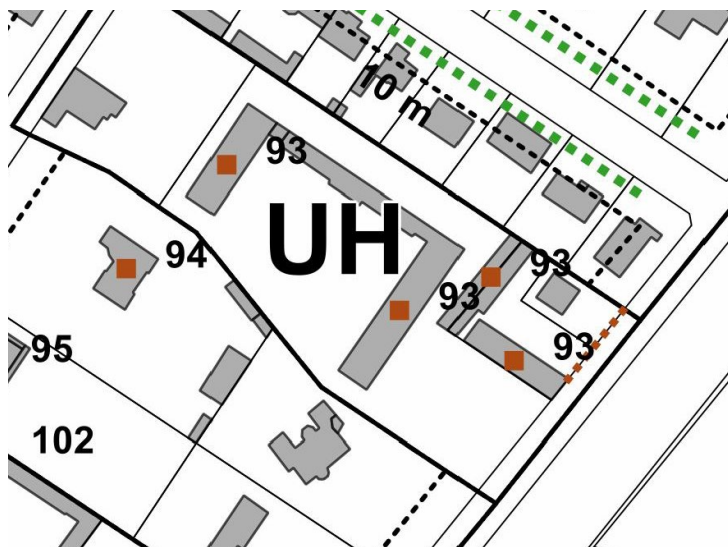
**Identification** 93

Type : bâti  
Nom : écuries  
Activité : hippique et résidentielle  
État de conservation : bon

Il s'agit d'un ensemble structuré en deux niveaux + combles. Les murs sont réalisés en briques enduite avec des chaînes d'angle en brique rouge et blanche. Toiture en double bâtière en tuile à emboîtement. Lucarnes à deux pans. Linteaux et détails ornementaux de la façade en brique. La clôture est aussi réalisée en brique en appareil courant.

Murs en brique enduite et chaînes d'angle en briques de deux tonalités. Toitures en tuiles plates. Volets métalliques bleues. Cheminées en brique.

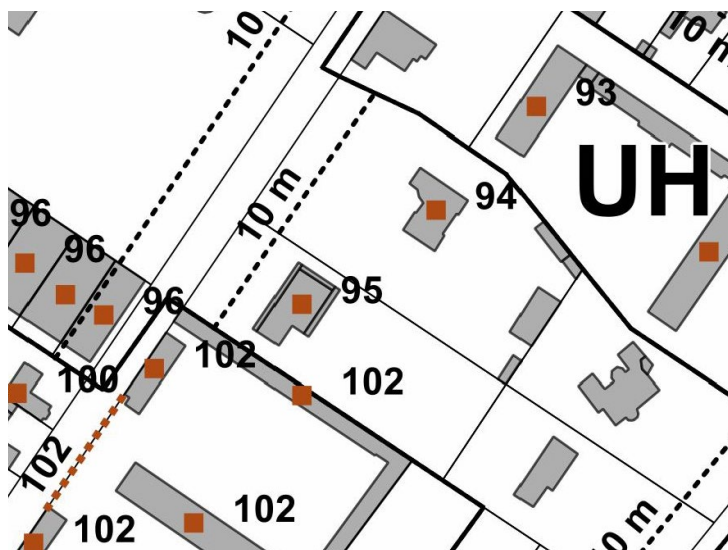
**Identification** 95

Type : bâti  
Nom : maison  
Activité : résidentielle  
État de conservation : bon

Grande résidence de deux niveaux + combles. Le rez-de-chaussée est réalisé en pierre, en appareil moyen irrégulier. Ce mur a des grandes fenêtres horizontales, avec des menuiseries en bois peint en blanc. Le reste de la façade est réalisée en brique enduite à pan de bois brun. Les toitures sont à deux pentes, en tuile plate rouge sombre.

Murs en pierre, brique enduite, pan de bois. Toitures en tuile plate.

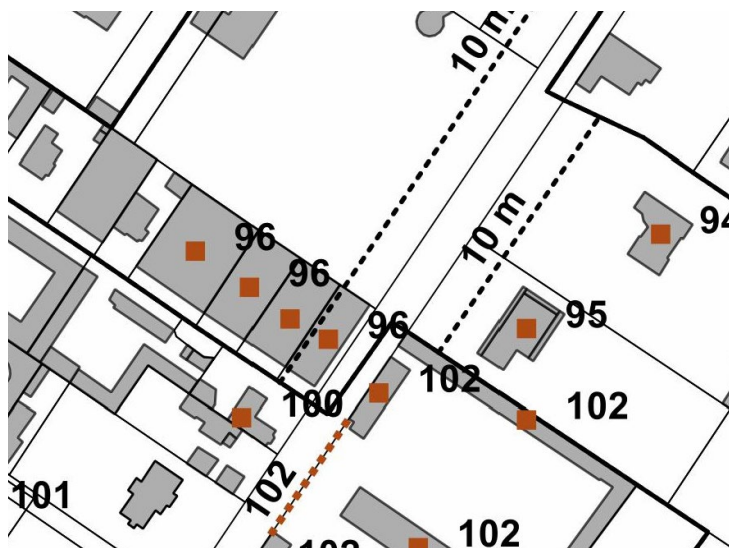
**Identification** 96

Type : bâti  
Nom : anciennes écuries  
Activité : résidentielle  
État de conservation : bon

Il s'agit d'une grande construction qui a été adaptée à la fonction résidentielle. Les murs sont réalisés en pierre, avec des chaînes d'angle en besace. Structure en R + combles. Grandes fenêtres avec des arcs surbaissés en brique et en pierre taillée. Toiture mansardée avec des lucarnes. Cheminées en brique.

Murs en pierre, en appareil irrégulier et un soubassement en appareil régulier, jointoyés au ciment. Toiture en ardoise.

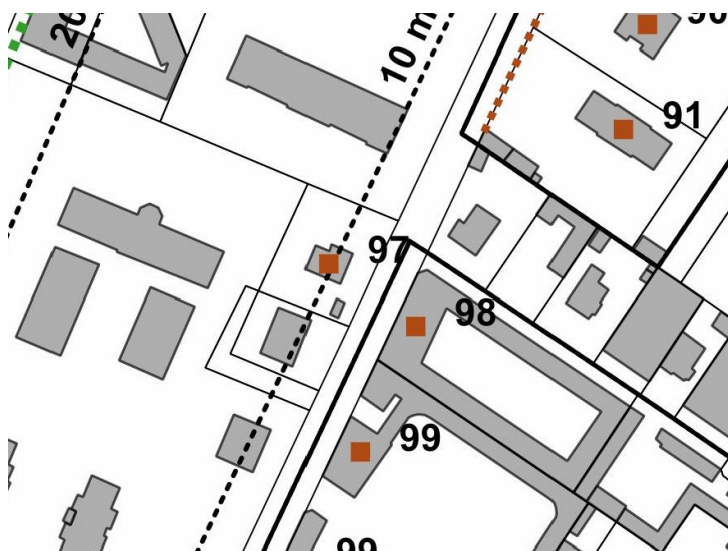
## Identification 97

Type : bâti  
Nom : maison  
Activité : résidentielle  
État de conservation : bon - moyen

Maison de deux niveaux + comble en bâtière re-troussée et demi-croupe sur le pignon sud, avec un chien-assis. Les murs combinent différents matériaux selon les niveaux. Les deux premiers sont en pierre, en appareil irrégulier, tandis qu'à partir du deuxième étage, une ligne en brique relie les fenêtres puis le mur qui est enduit en brun. Il y a deux cheminées en brique.

Murs en pierre, en appareil irrégulier et en brique. Toitures en ardoise et cheminées en brique. Balcons, menuiseries et volets en bois peint en blanc.

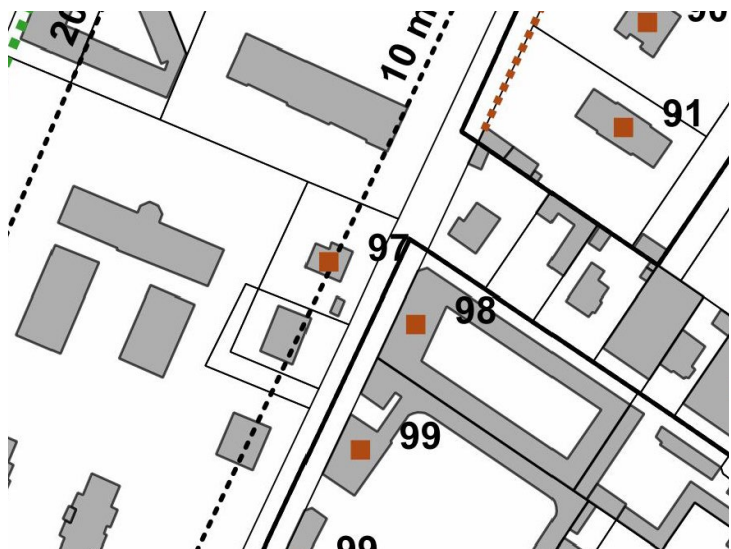
## Identification 98

Type : bâti  
Nom : écuries  
Activité : hippique  
État de conservation : bon

Écurie de plan rectangulaire, avec une cour intérieure. Structure d'un étage + combles. Les murs sont en brique enduite, en beige et blanc, avec des pans de bois bruns. Les toitures sont à deux long-pans et à deux croupes, en tuile plate. Menuiseries en bois peint en blanc.

Murs en brique enduite. Tuiles plates.
